**DEMOLIZIONE DELLO “ISOLATO 7”  
IN VIA CUPA SPINELLI  
CIRCOSCRIZIONE CHIAIANO**

ISOLATO 7 IN VIA CUPA SPINELLI

### PROVE E INDAGINI SULLE STRUTTURE

Rapporto di prova n°026/st/23 del 25/05/2023

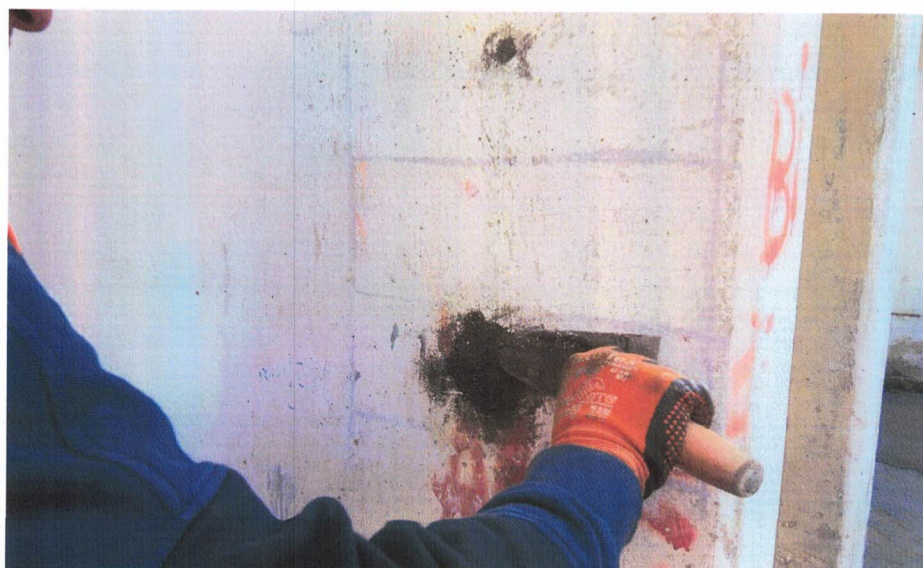
*foto n°3*

Immediatamente dopo l'esecuzione del carotaggio, il calcestruzzo è stato ripristinato con malta tixotropica (cfr. foto n°3).

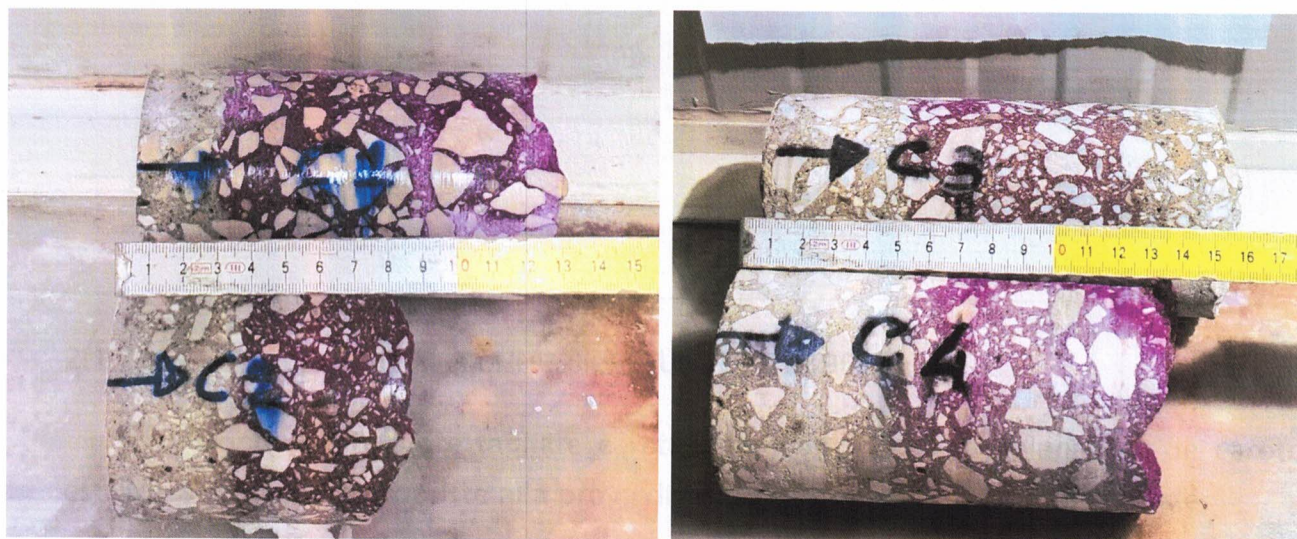
foto n°4 e n°5

Nel caso in esame, la suddetta prova è stata eseguita con continuità sulle carote estratte (cfr. foto n°4 e n°5).

Contrassegno provino	Elemento	lunghezza [mm]	Carbonatazione I° Faccia [mm]	Carbonatazione II° Faccia [mm]	note
<b>C1</b>	Nervatura 6/A - PT	130	25	-	Carota non passante
<b>C2</b>	Setto C-6/7 - PT	80	55	-	Carota non passante
<b>C3</b>	Setto B-4/5 - PT	155	50	-	Carota non passante
<b>C4</b>	Trave a spessore B-6/7 - PT	135	55	-	Carota non passante

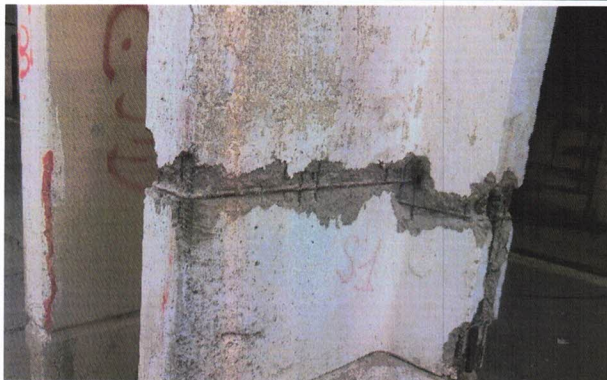
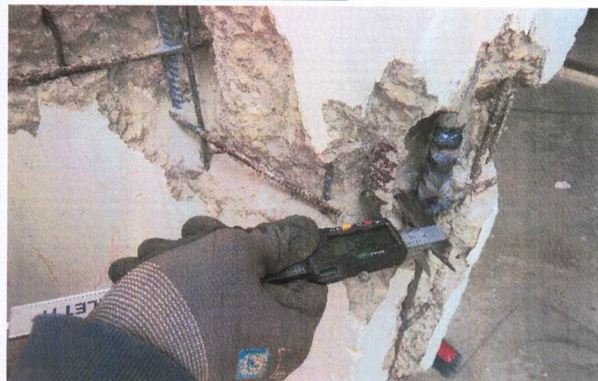
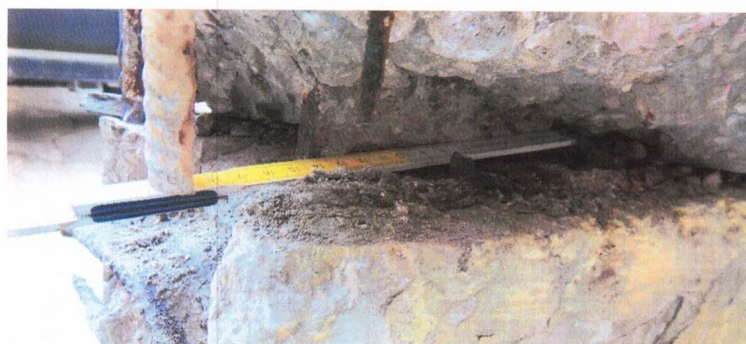
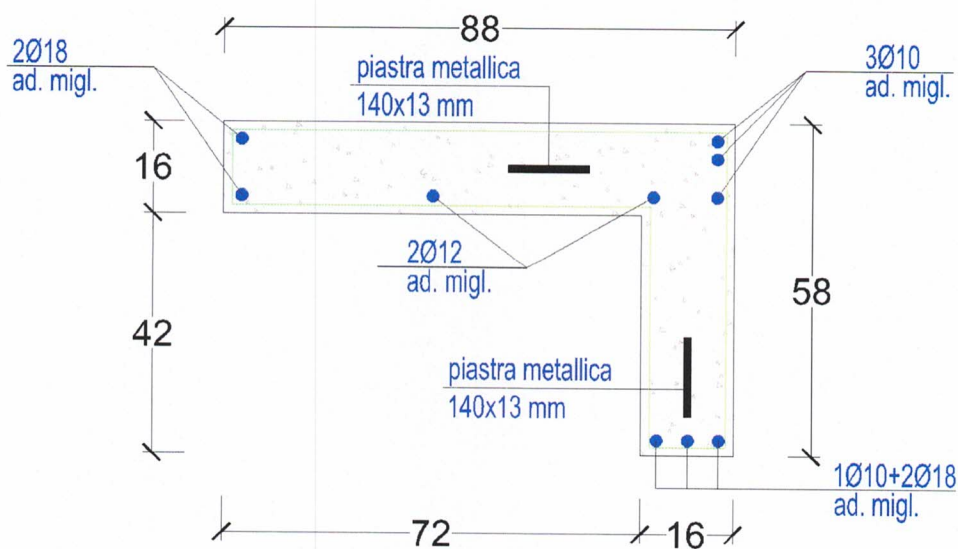
## **NERVATURA A6 – Piano Terra**

Staffe Ø6/15 ad. migl.

Inoltre il pilastro è rivestito con rete elettrosaldata

Ø6/15x15" ad. migl.

*barre parzialmente ossidate*  
figura n°3

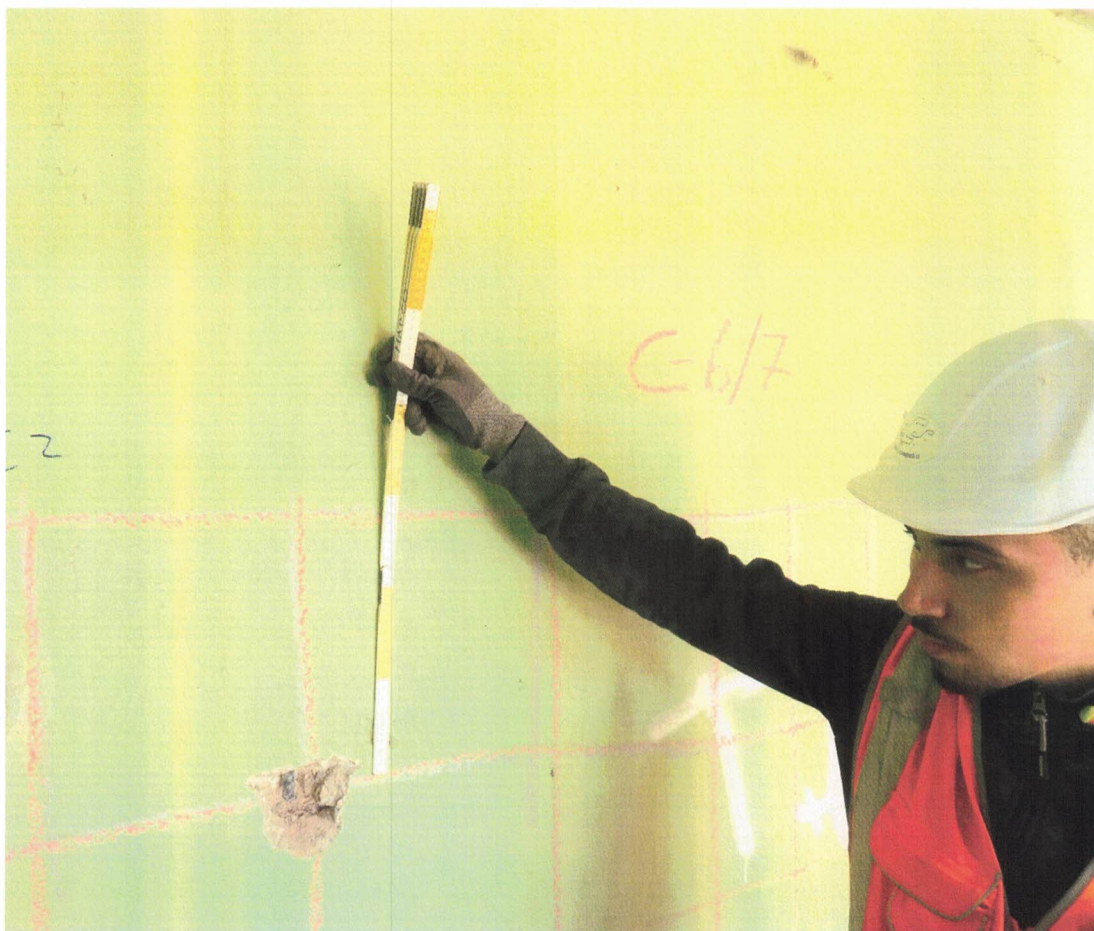
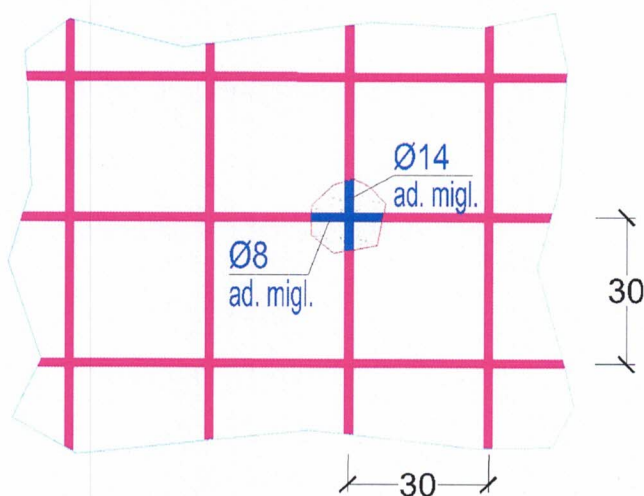
## SETTO C-6/7 – Piano Terra

**Armatura verticale:** Ø14/28÷30" ad. migl.

**Armatura orizzontale:** Ø8/25÷28" ad. migl.

*barre parzialmente ossidate*

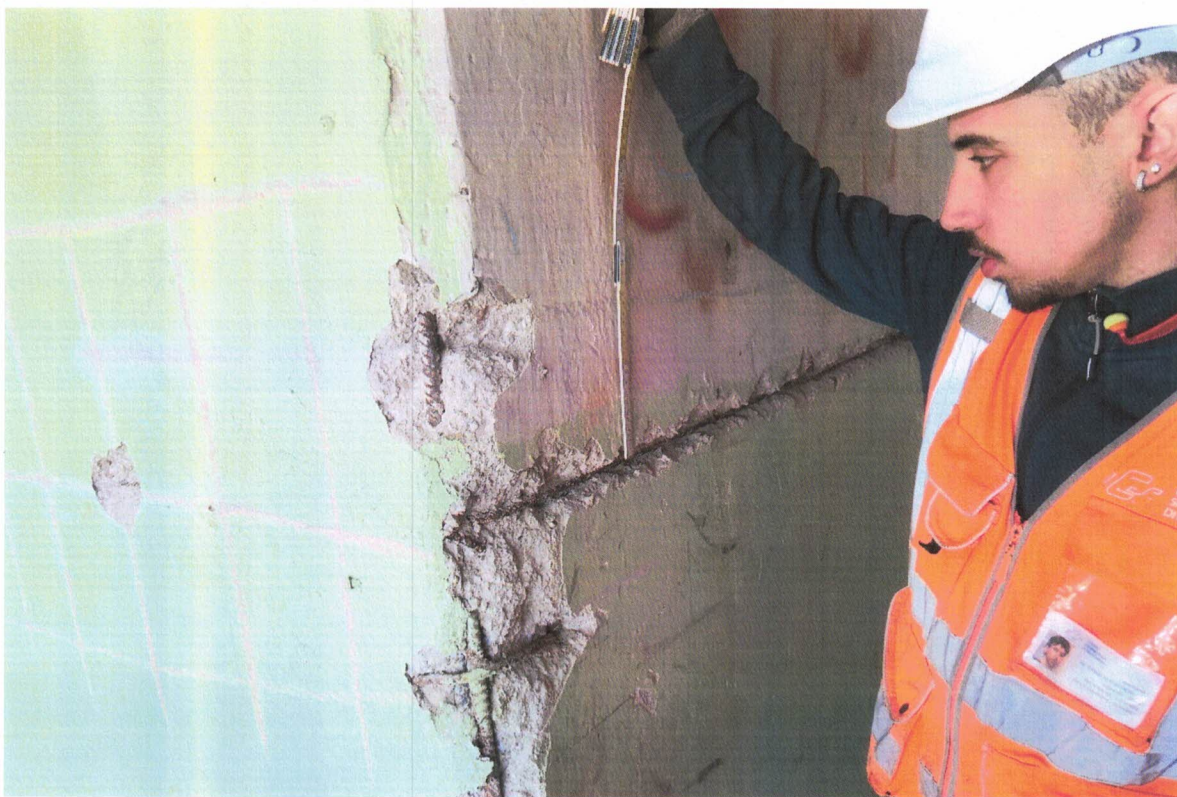
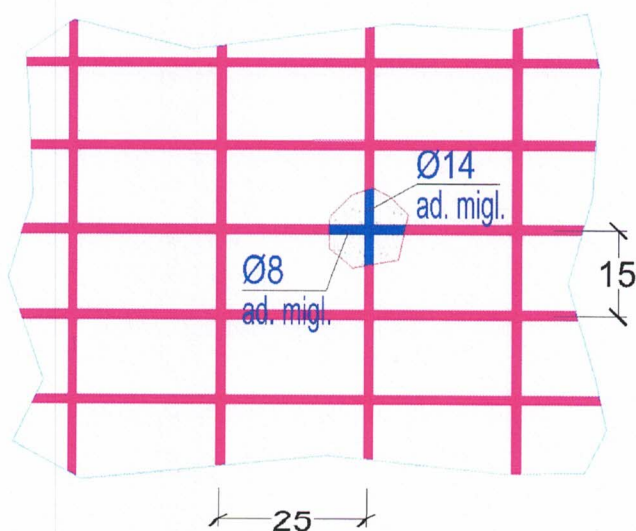
## SETTO B/C-6/7 — Piano Terra

**Armatura verticale:** Ø14/20÷30" ad. migl.

**Armatura orizzontale:** Ø8/13÷16" ad. migl.

*barre parzialmente ossidate*

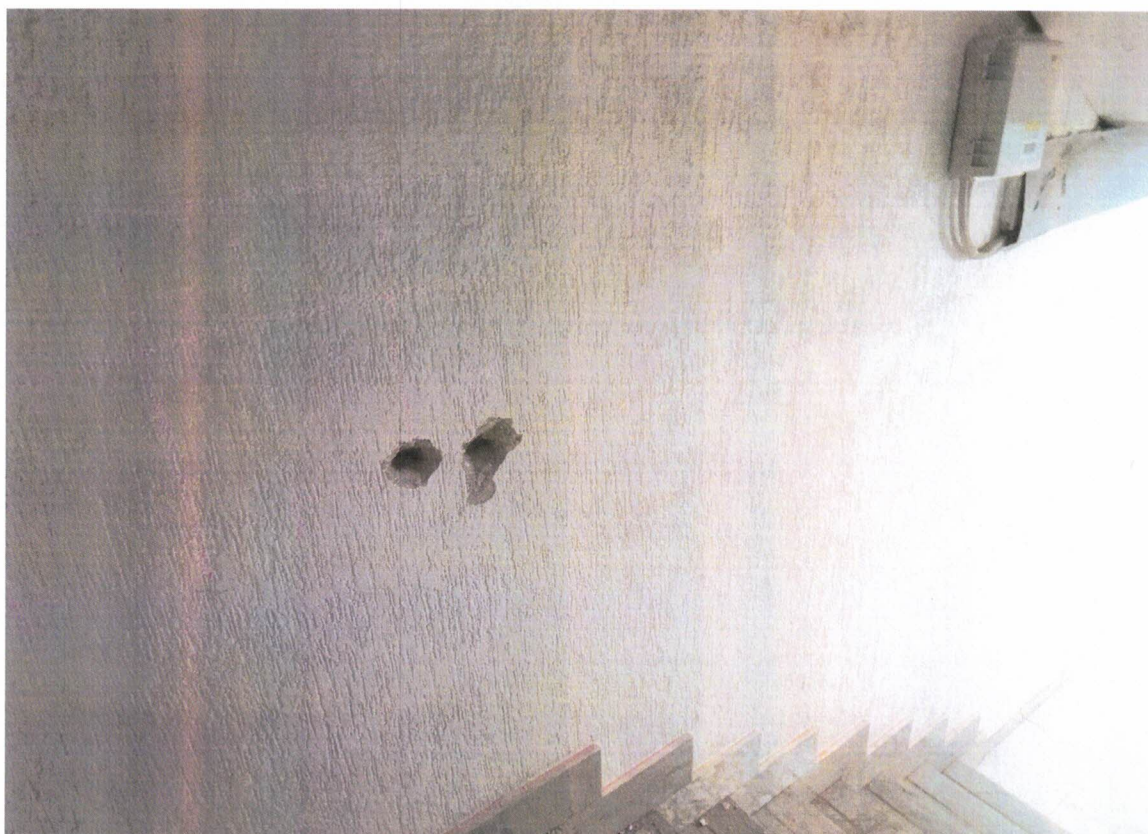
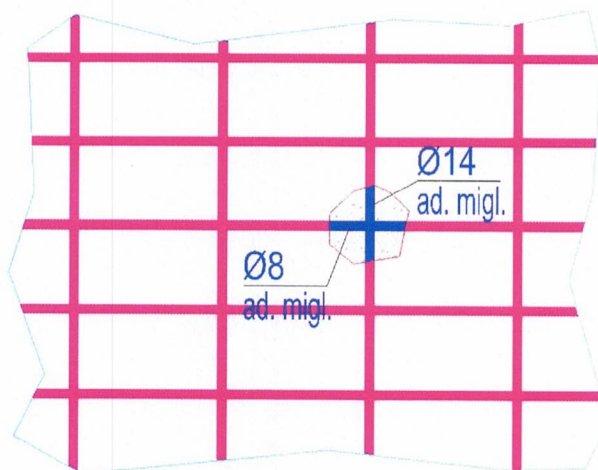
## SETTO B-7/8 — Piano terra

Armatura verticale: Ø14/20÷30" ad. migl.

Armatura orizzontale: Ø8/13÷16" ad. migl.

*barre parzialmente ossidate*

Spessore setto: 16 cm

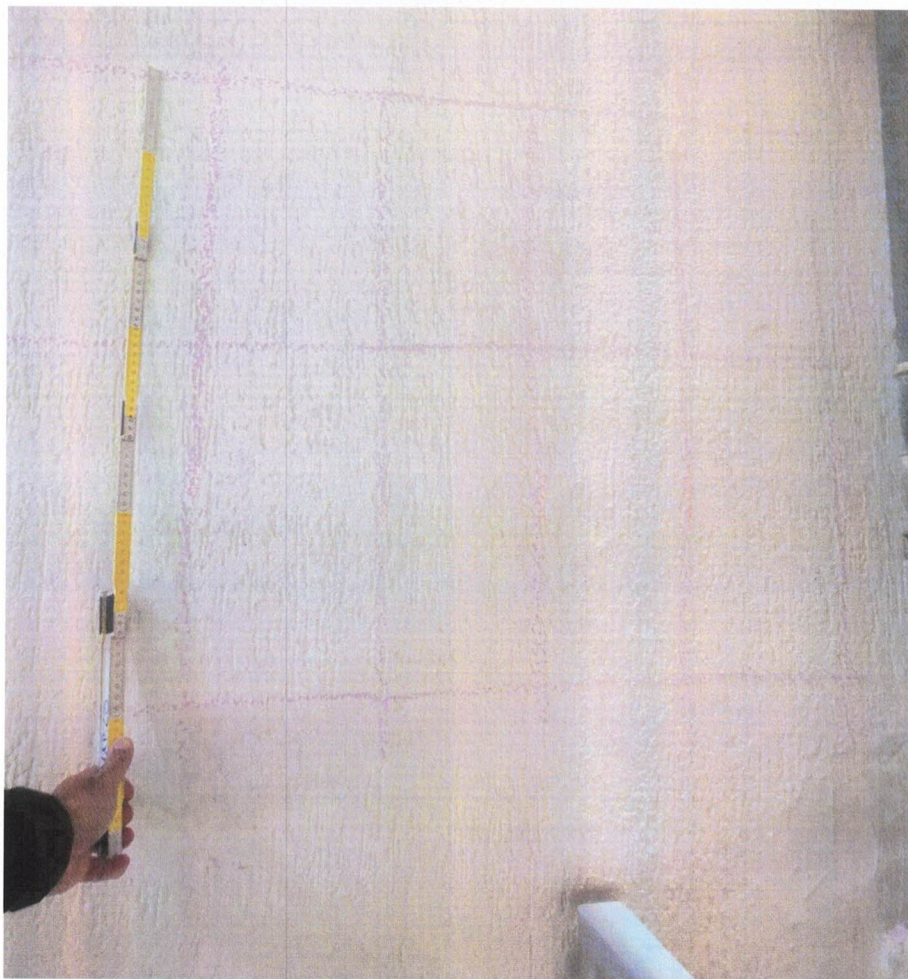
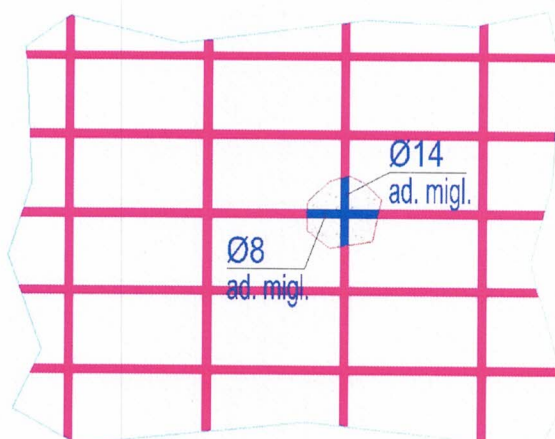
## **SETTO B/C-7/8 — Piano terra**

**Armatura verticale:** Ø14/20÷30" ad. migl.

**Armatura orizzontale:** Ø8/13÷16" ad. migl.

*barre parzialmente ossidate*

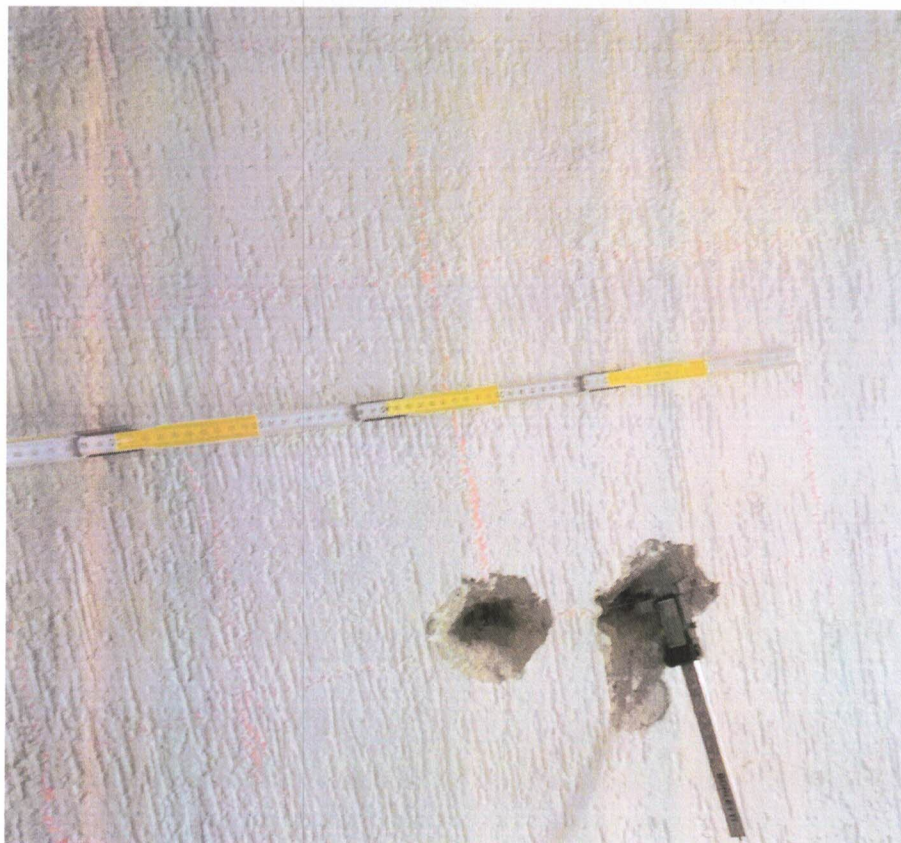
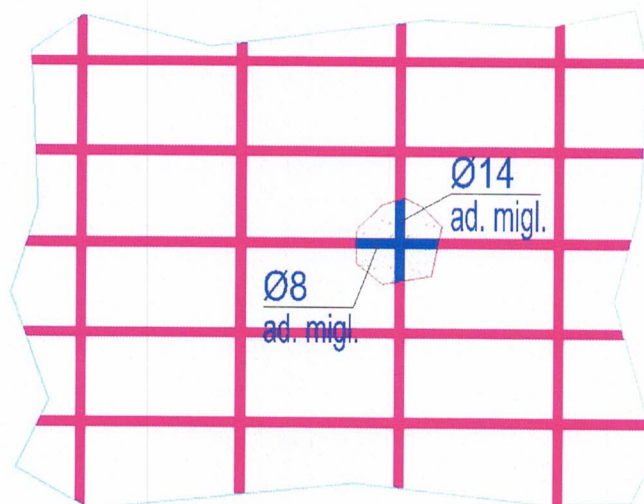
## **SETTO C-7/8 — Piano terra**

**Armatura verticale:** Ø14/20÷30" ad. migl.

**Armatura orizzontale:** Ø8/13÷16" ad. migl.

*barre parzialmente ossidate*

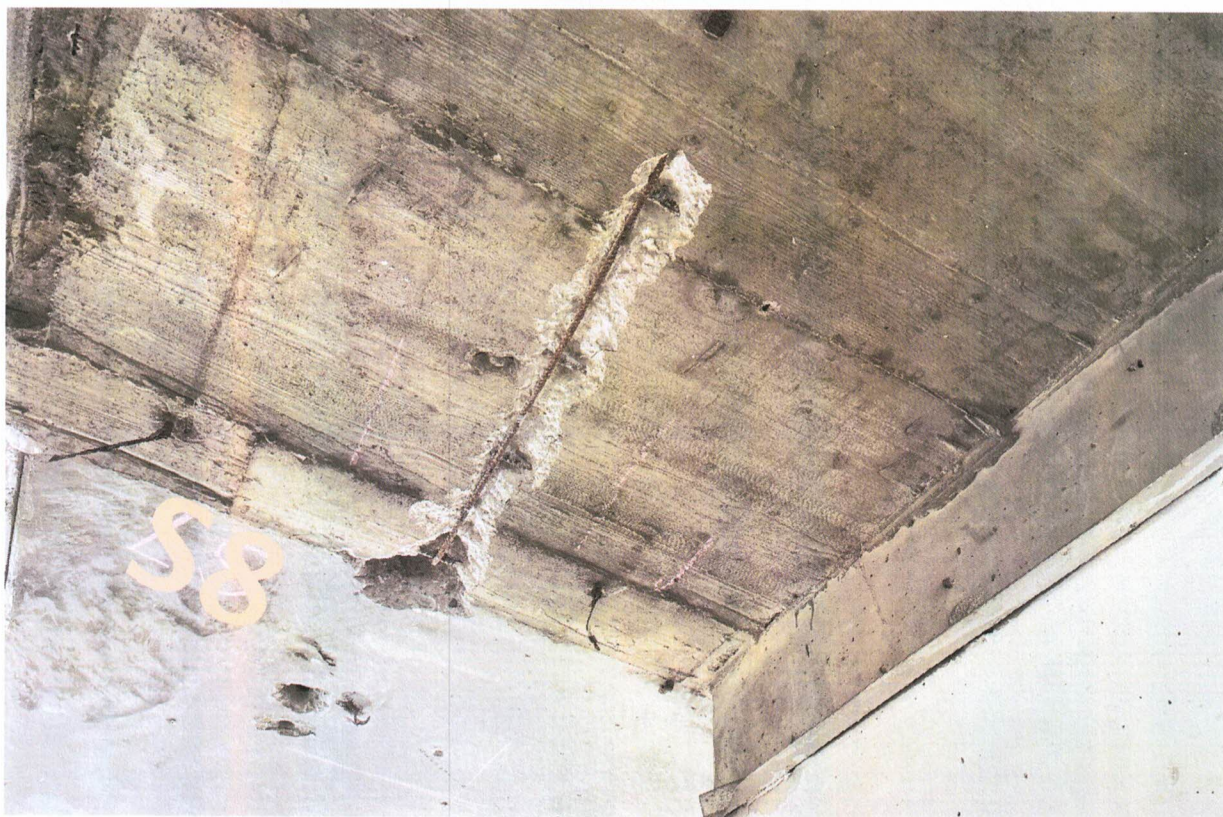
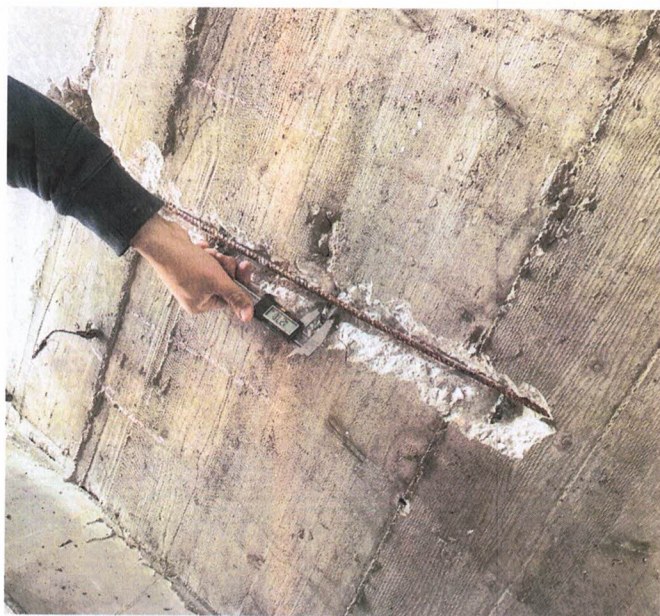
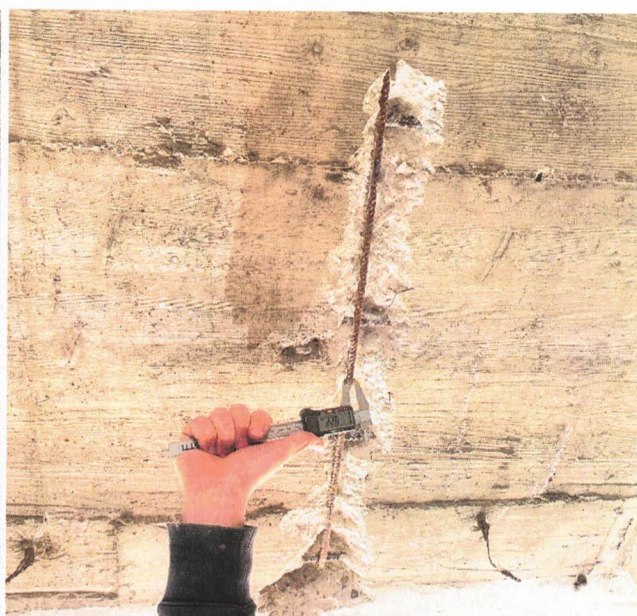
## **SOLAIO B/C-6/7 — Piano Terra (piastra in c.a.)**

Solaio in cls pieno, armato inferiormente in direzione dell'allineamento 6/7 con  $\phi 12$  mm a.d. parzialmente ossidati passo 15cm, mentre nella direzione ortogonale con  $\phi 8$  mm a.d. parzialmente ossidati passo 20cm.

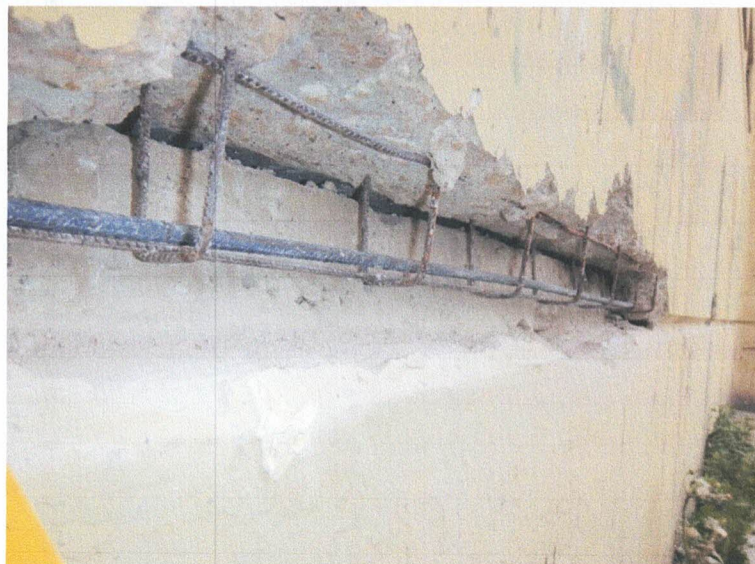
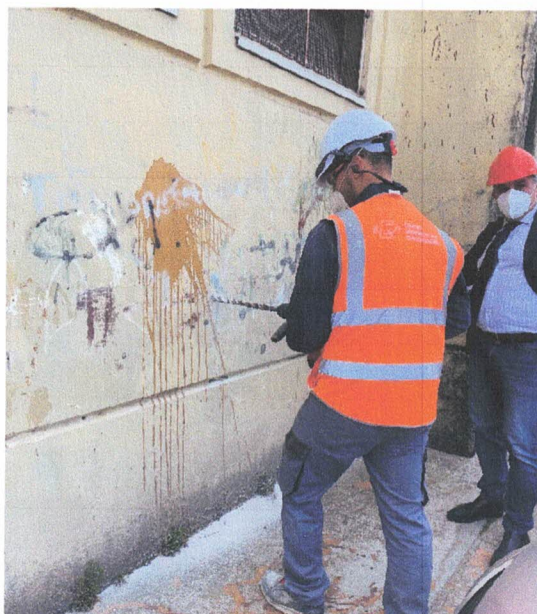
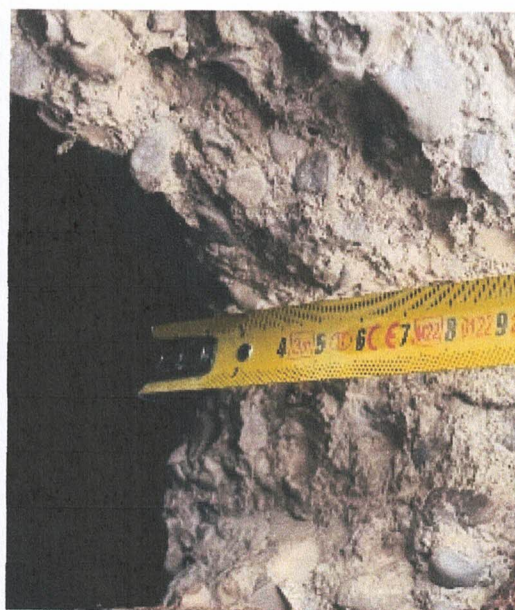
## **GIUNTO PANNELLO D-7/8 — Piano Terra**

Dal saggio eseguito si rileva che i vari pannelli sono collegati tra lo ro solo in corrispondenza delle nervature (vedi saggio pag.11).

Sul pannello D7/8\_piano terra, oltre al saggio, è stata eseguito anche un foro passante mediante trapano con punta elicoidale, finalizzato al rilievo stratigrafico del pannello, in tale foro è stata inserita la sonda endoscopica Novates t200. Dall'indagine eseguita risulta che l'intero spessore del pannello è in cls, privo di strati di alleggerimento o isolamento.

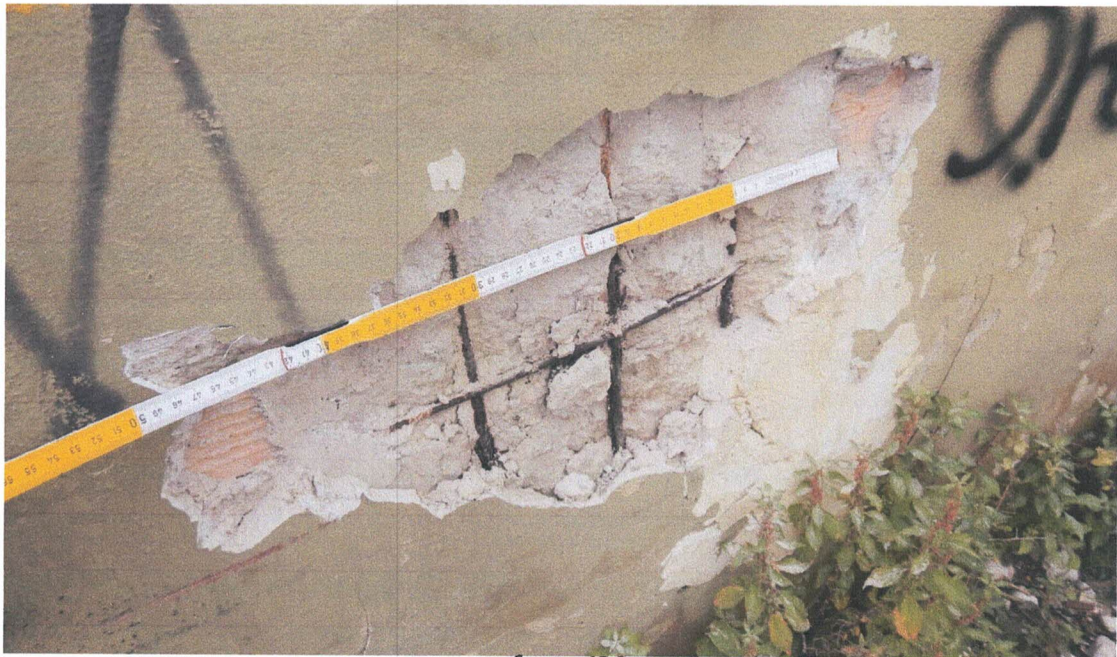
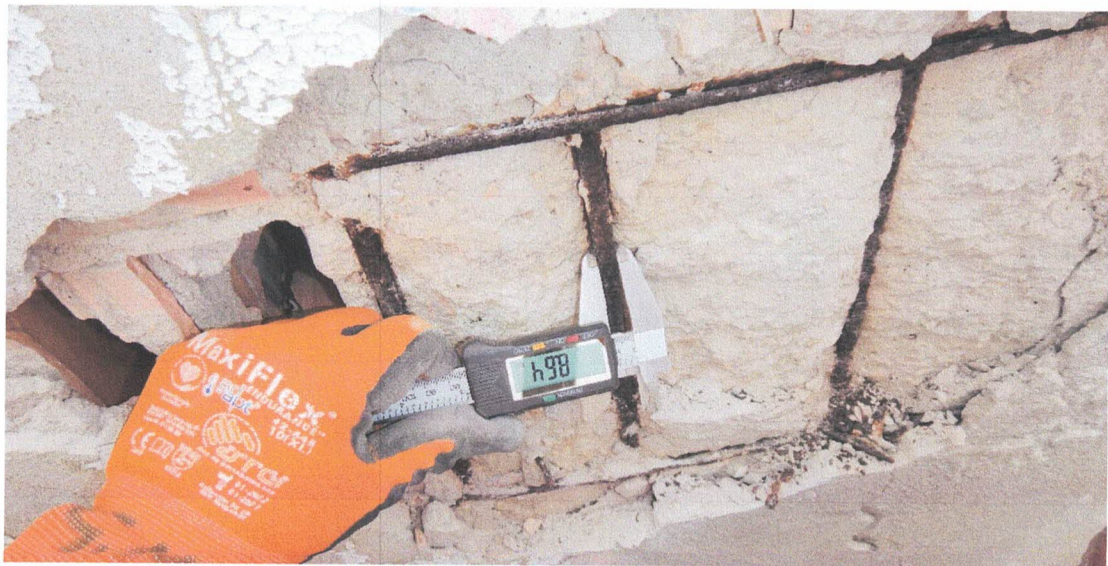
## **PILASTRO B-11 – Piano Terra**

Pilastro in c.a. 40x12cm, armato con 8 barre  $\phi 8$ mm ad adherenza migliorata molto ossidate, staffe  $\phi 6$ mm passo 25cm molto ossidate, copreiferro 0,3cm.

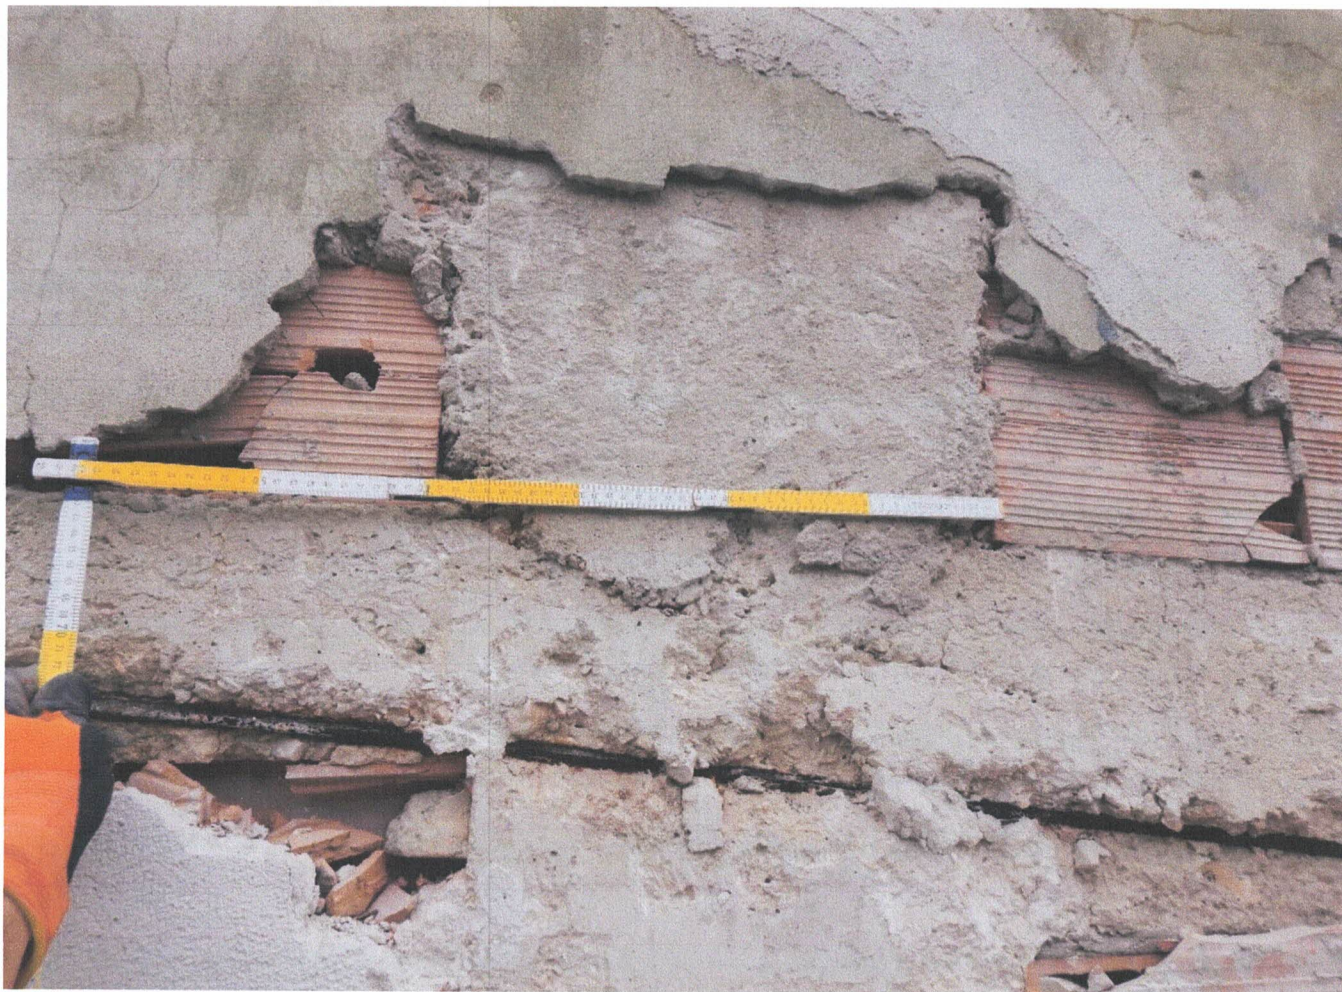
*foto n°34*

Si rileva che la larghezza del pilastro B11 al primo piano è 40cm, quindi uguale a quella del piano terra.

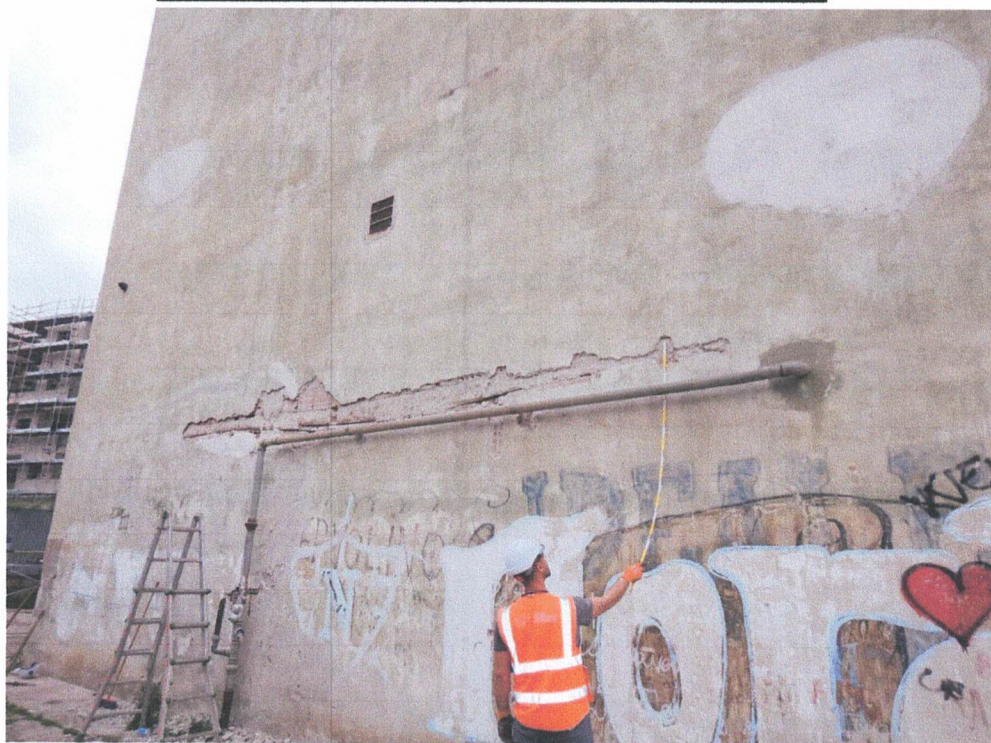
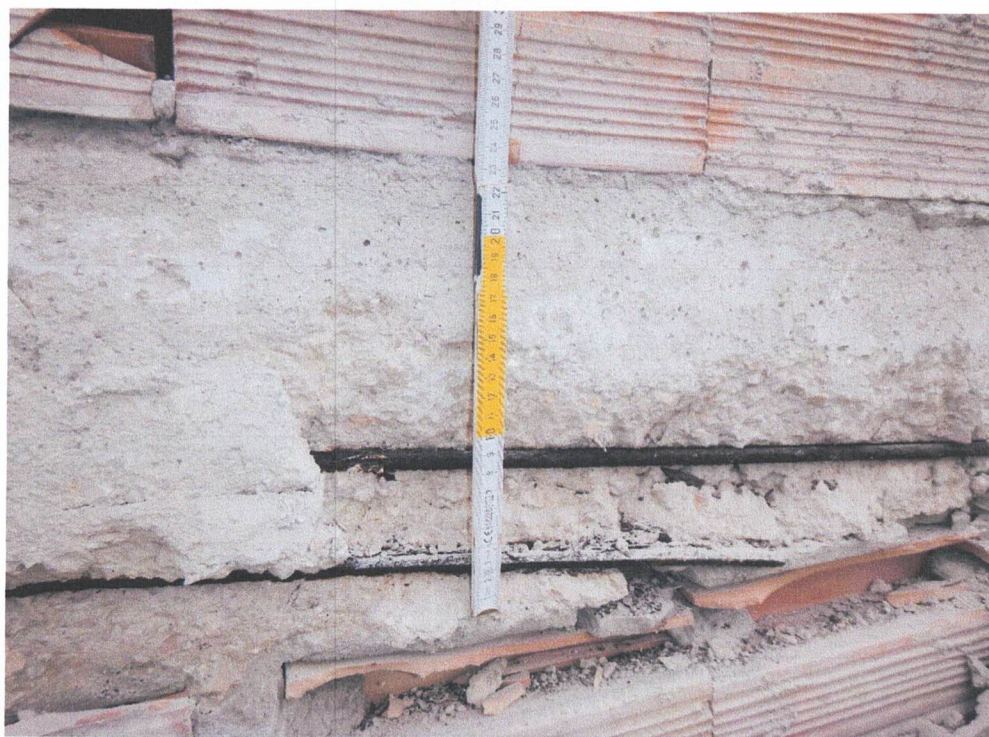
## **TRAVE B/C-11 – piano terra**

Trave in c.a. altezza circa 25cm.

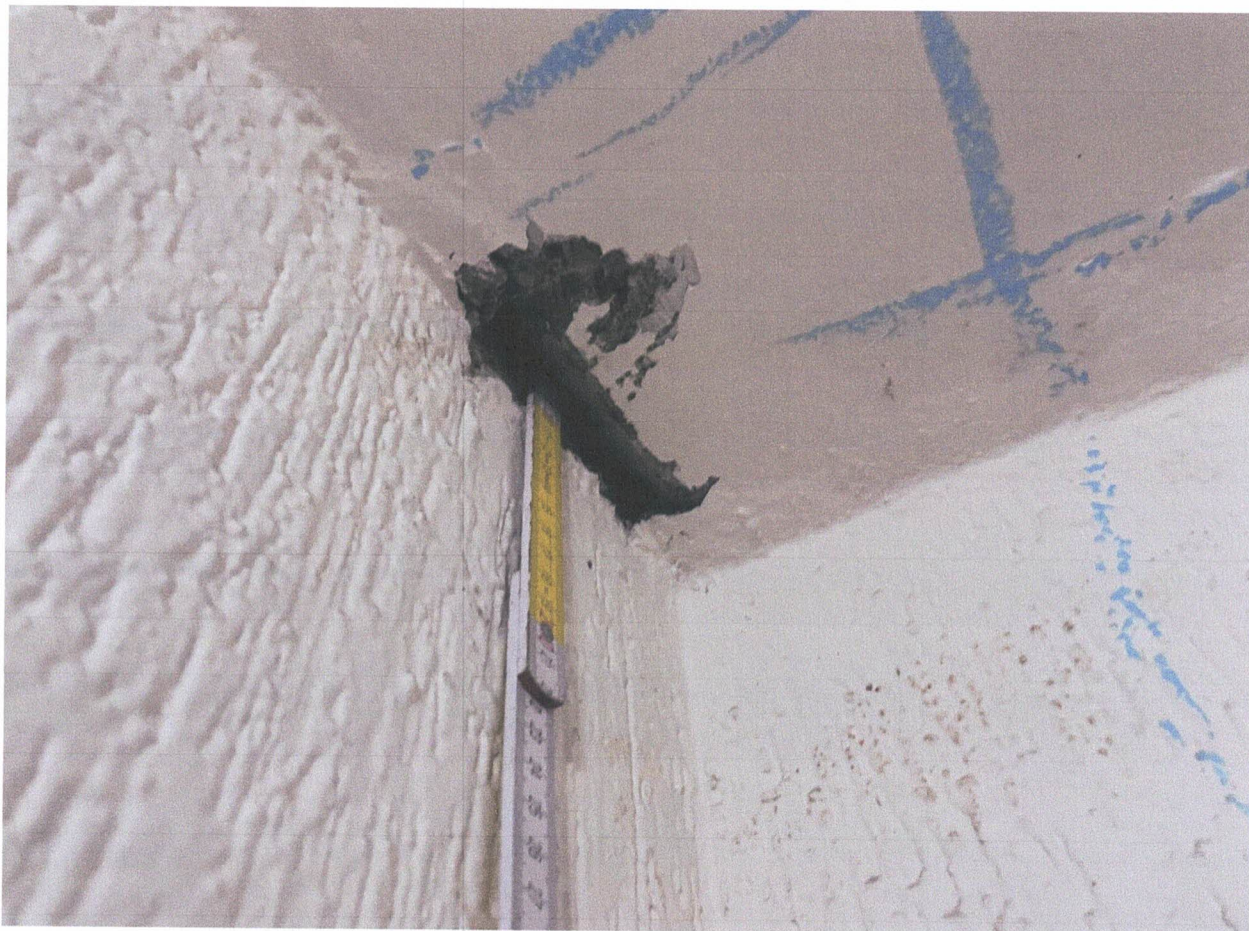
*foto n°39*

Dal saggio eseguito si rileva che le due strutture non risultano connesse tra loro.
