Grande Progetto Centro Storico di Napoli - Valorizzazione del sito UNESCO - POR Campania FESR 2014/2020 - Obiettivo Operativo: Asse VI - Priorità di investimento 6c - Obiettivo specifico 6.7 - Azioni 6.7.1 e 6.8.3. Intervento n.22: *Tempio della Scorziata. Recupero e rifunzionalizzazione lotto A*. "Lavori di messa in sicurezza, indagini diagnostiche-conoscitive, progettazione esecutiva ed esecuzione delle opere strutturali" CUP B68I12000970006 - CIG 88594655CC

PROGETTO DI VARIANTE

oggetto:			tavola:	scala:
RELAZIONE GENERALE DI VARIANTE			0_PV_EG_RG	-
descrizione:	controllato da:	approvato da:	formato:	data:
prima emissione			A4	luglio 2023

RELAZIONE GENERALE DI VARIANTE

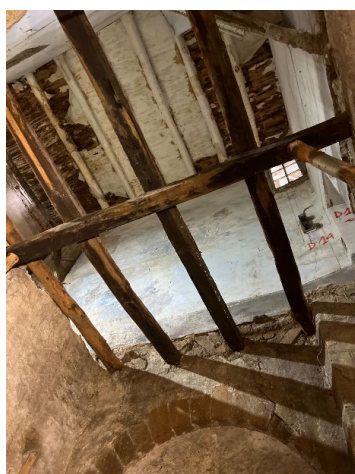
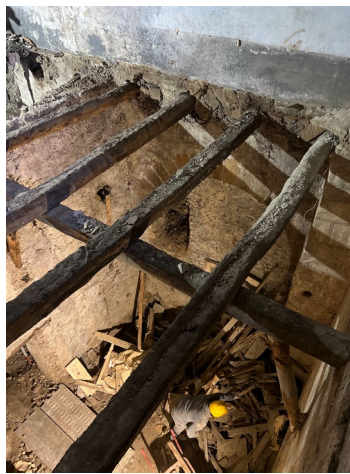
Gli ambienti A14 e A15 presentano nella verticale tutti i solai crollati e, ripuliti, risultano muniti di adeguati puntelli di contrasto alle pareti rappresentativi delle travi portanti degli originali solai.

Si prevede nella verticale la demolizione di porzioni di solaio parzialmente crollate lasciando gli elementi portanti a contrasto se ben ancorati, con successiva impermeabilizzazione del solaio di copertura mediante rifacimento del massetto delle pendenze laddove sia necessario e successiva posa di doppia guaina (vedi scheda IMP. TIPO 2).

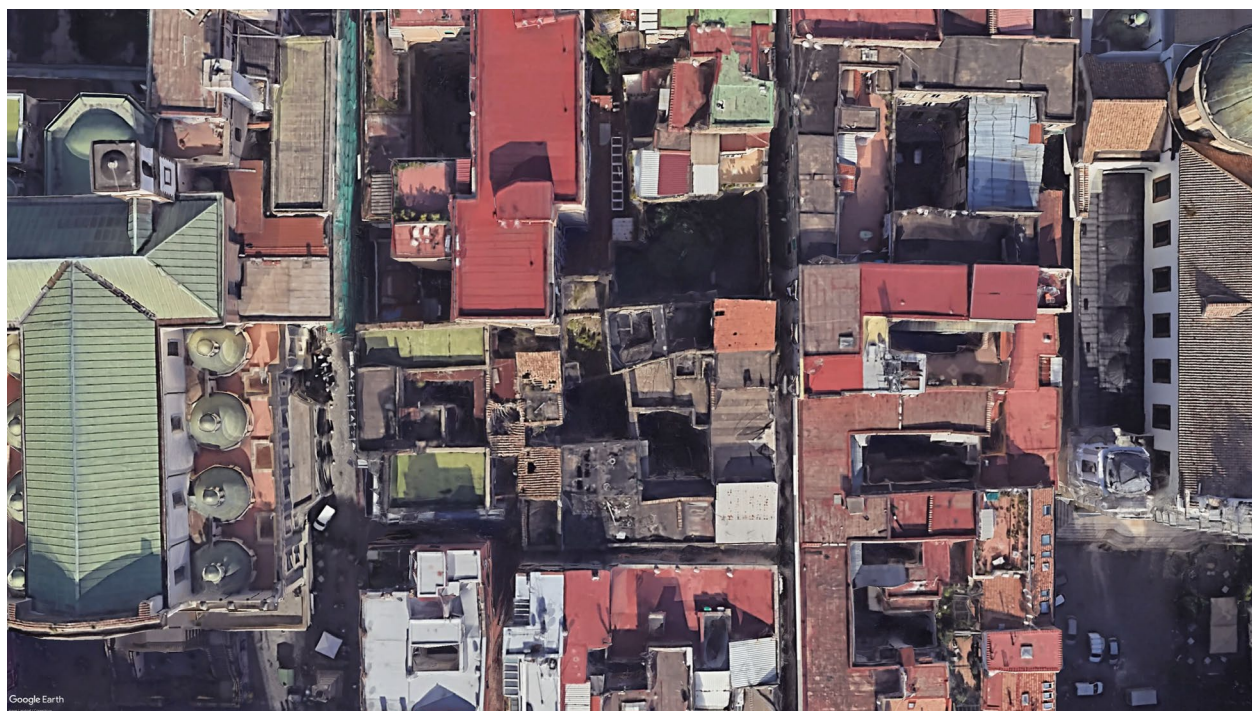
Per le coperture sono previste due tipologie di intervento a seconda delle condizioni in cui versano le stesse.

Tipo IMP1: Impermeabilizzazione del solaio di copertura con elementi di presidio provvisorio in lamiera su struttura in carpenteria adeguatamente ancorate alla sottostruttura muraria esistente per grandi luci, con ancoraggio laterale, e su appoggi (vedi scheda IMP. TIPO 1)

Tipo IMP2: Rifacimento del massetto delle pendenze e impermeabilizzazione mediante posa di doppia guaina previa verifica delle condizioni del massetto (vedi scheda IMP. TIPO 2)
