ALTARE MAGGIORE

INDIVIDUAZIONE DEI FENOMENI DI DEGRADO

COMUNE DI NAPOLI
Area Trasformazione del Territorio
Servizio Valorizzazione della Città Storica - Sito UNESCO
GRANDE PROGETTO CENTRO STORICO DI NAPOLI
POR CAMPANIA FESR 2014/2020
Asse VI - Priorità di investimento 6c - Obiettivo Specifici 6.7 Azioni 6.7.1 e 6.8.3
INTEVENTO N° 15
Chiesa di Santa Croce e Purgatorio al Mercato
Riqualificazione e Adeguamento Funzionale

Gruppo di Progettazione		PROGETTO ESECUTIVO	
architettura PETROCCELLI arch. GIANLUCA - CAPOGRUPPO MANDATARIO DI MARTINO arch. ALESSANDRO - giovane professionista impianti CRISCUOLO ing. GAETANO restauro DI MARTINO GIUSEPPE S.A.S. dot.ssa Ungaro Giulia geologo TROISI GIUSEPPE		Titolo ANALISI DEL DEGRADO E INTERVENTI - ALTARI	
		Scala	Metrica
		Dimensione	3 MB
		Nome File	GP15-PE-AR-pro-007.c
		Data	ottobre 2022
COMPLETAMENTO GP 15	FASE PE	CATEGORIA ELABORATO AR	TIPO ELABORATO pro
		NUMERAZIONE 007.c	REVISIONE 03

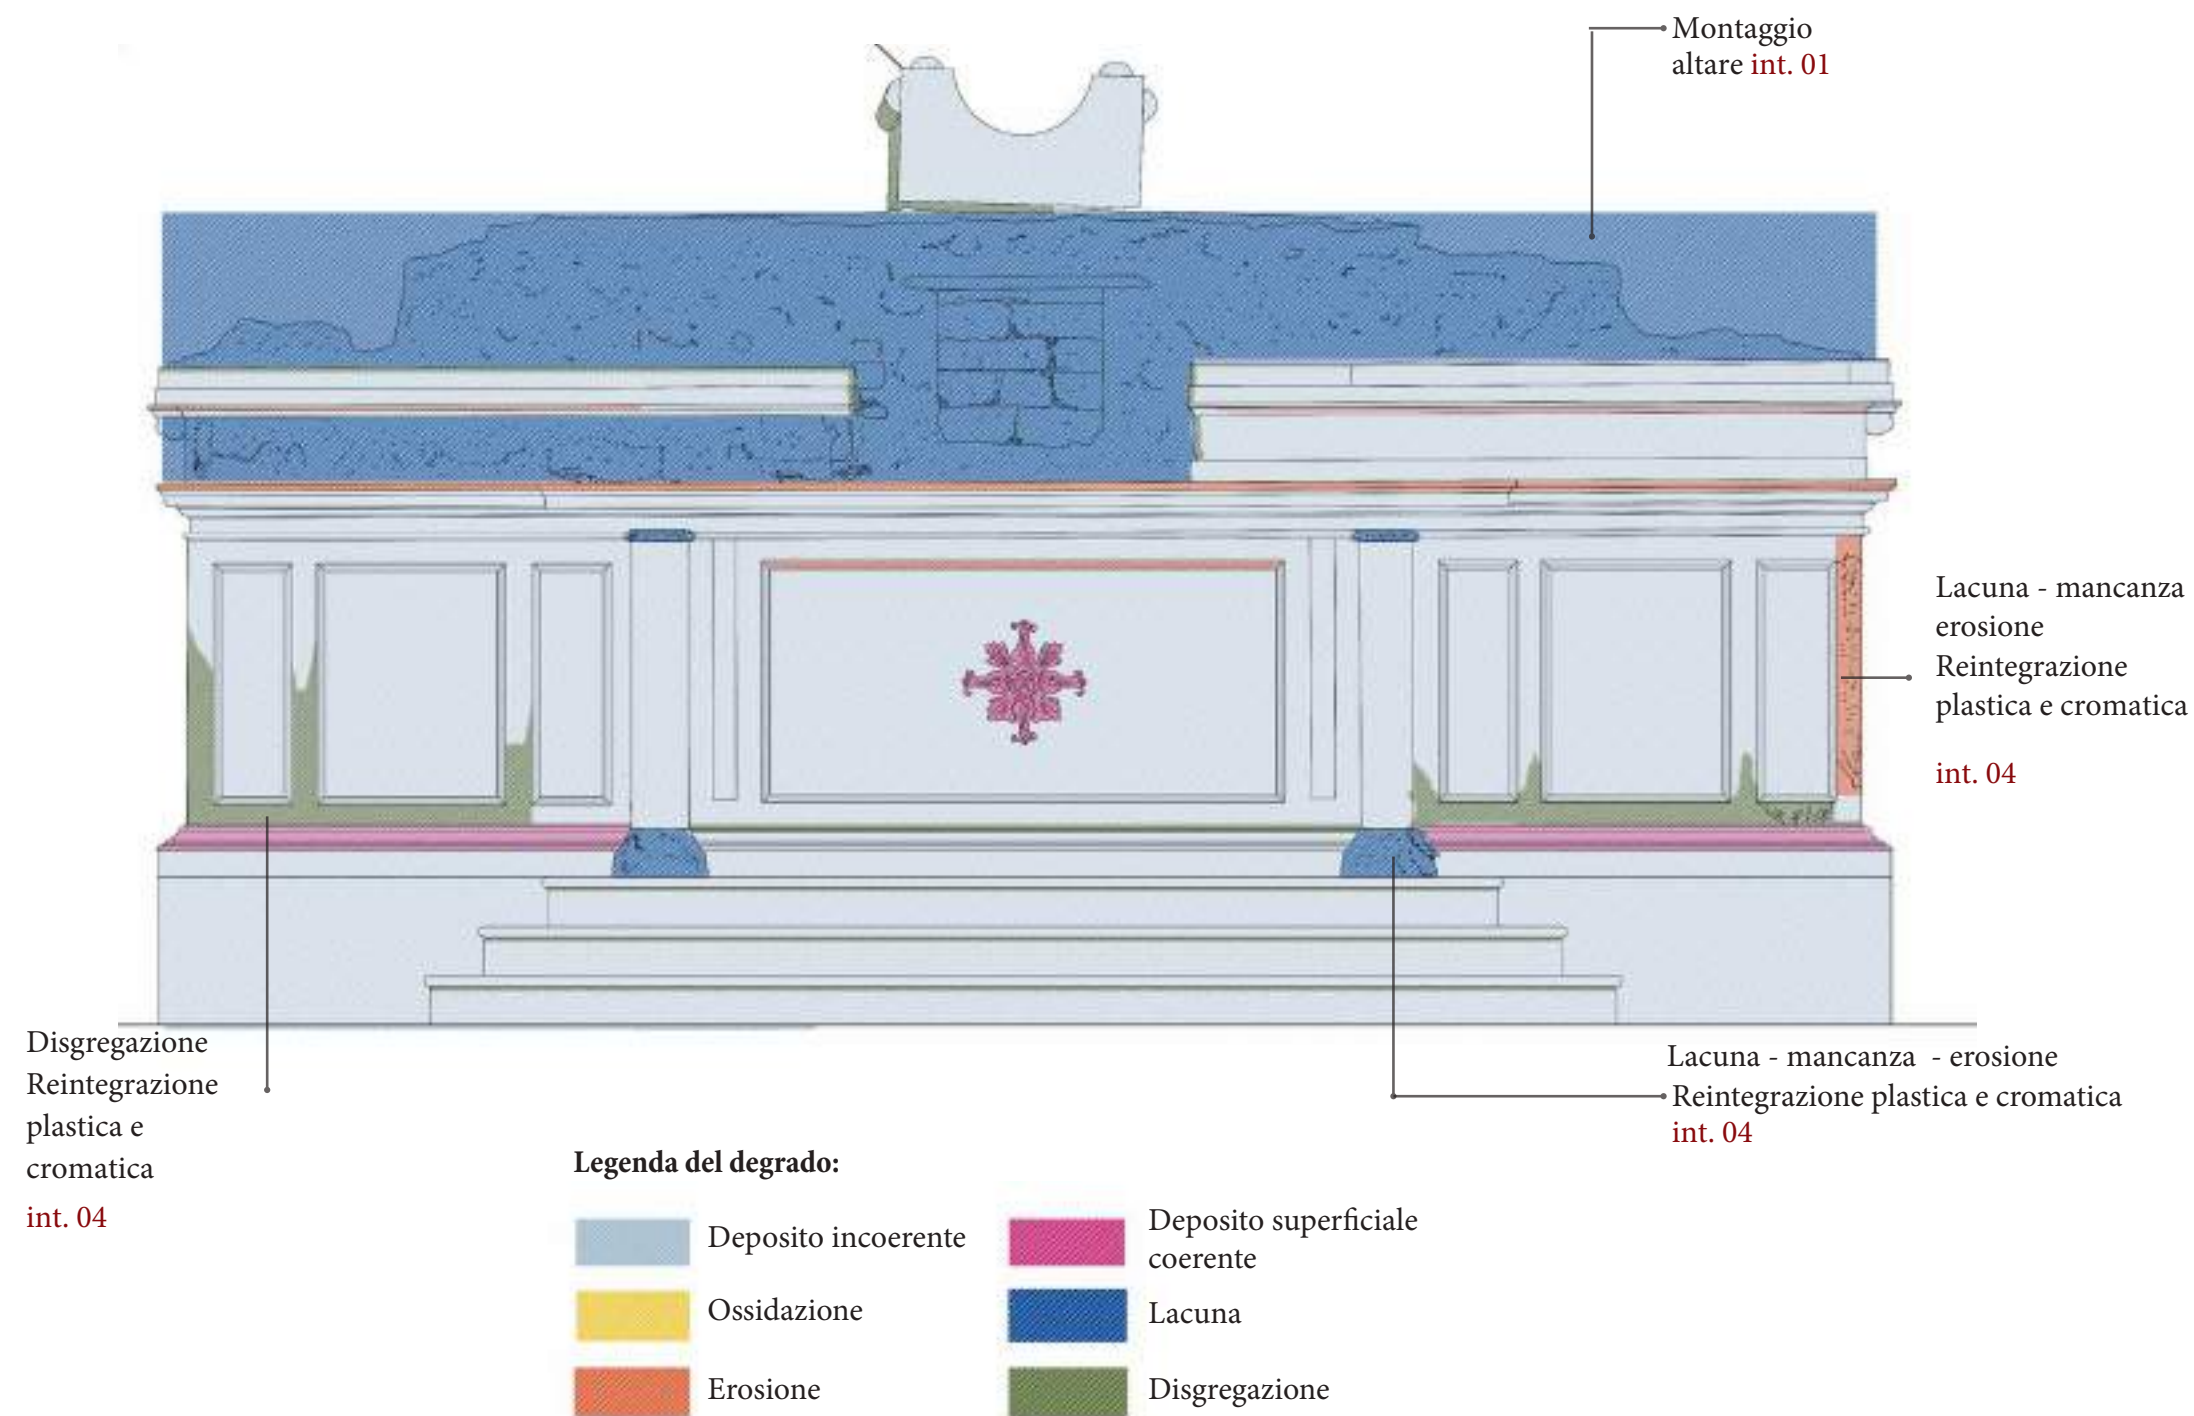
INTERVENTI DI RESTAURO

le fasi dell'intervento di restauro da eseguirsi sono le seguenti:

- 01 RIMONTAGGIO ALTARE:** Pulitura e preparazione delle connessioni e dei giunti dei vari elementi da rimontare, rimozione di eventuali imperfezioni o di perni e staffe non riutilizzabili, rimontaggio di tutti i pezzi precedentemente smontati con l'ausilio di barre in vetroresina e resine acriliche. Il 1° altare della navata sinistra non presenta elementi mancanti.
Voce di computo n. AP.23

- 02 -CONSOLIDAMENTO** e fissaggio di marmi interni • Preconsolidamento e consolidamento della superficie marmorea a base di silicato di etile per impregnazione, • Riadesione di tarsie e piccole parti di marmo pericolanti o distaccate con resina epossidica bicomponente ove necessario, • Consolidamento strutturale di fessurazioni e fratturazioni
Voce di computo n. A.11.010.001.a-A.11.010.001.c

- 03 -STUCCATURA** di sculture e rilievi policromi
Voce di computo n. A.21.010.008.a
- 04 -INTEGRAZIONE PLASTICA E CROMATICA** di marmi interni • Integrazione plastica e cromatica di piccole parti mancanti, eseguita con malte idonee per colorazione e granulometria, a base di grassello di calce, calce idraulica, sabbia e polvere di marmo, • Microstuccatura di lesioni e fessurazioni e stuccatura delle giunture degli elementi assemblati, in fascia media
Voce di computo n. A.11.010.003.b-A.11.010.003.d

- 05 -PULITURA DI MARMERI INTERNI** • rimozione di depositi superficiali incoerenti a secco mediante l'uso di spazzole e pennelli morbidi; • rimozione assorbimento di ossidi di ferro, emersi a causa della lunga permanenza in ambiente estremamente umido mediante applicazione di compresse assorbenti a base di sepiolite; • rimozione di depositi superficiali coerenti, incrostazioni, concrezioni e fissativi alterati mediante applicazione di compresse di polpa di carta imbevute di soluzioni di sali inorganici (carbonato di ammonio), in fascia difficile
Voce di computo n. A.11.010.002.c

- 06 -LUCIDATURA E PROTEZIONE FINALE** di marmi interni • Lucidatura e protezione finale a base di cera microcristallina, in fascia facile
Voce di computo n. A.11.010.004.a

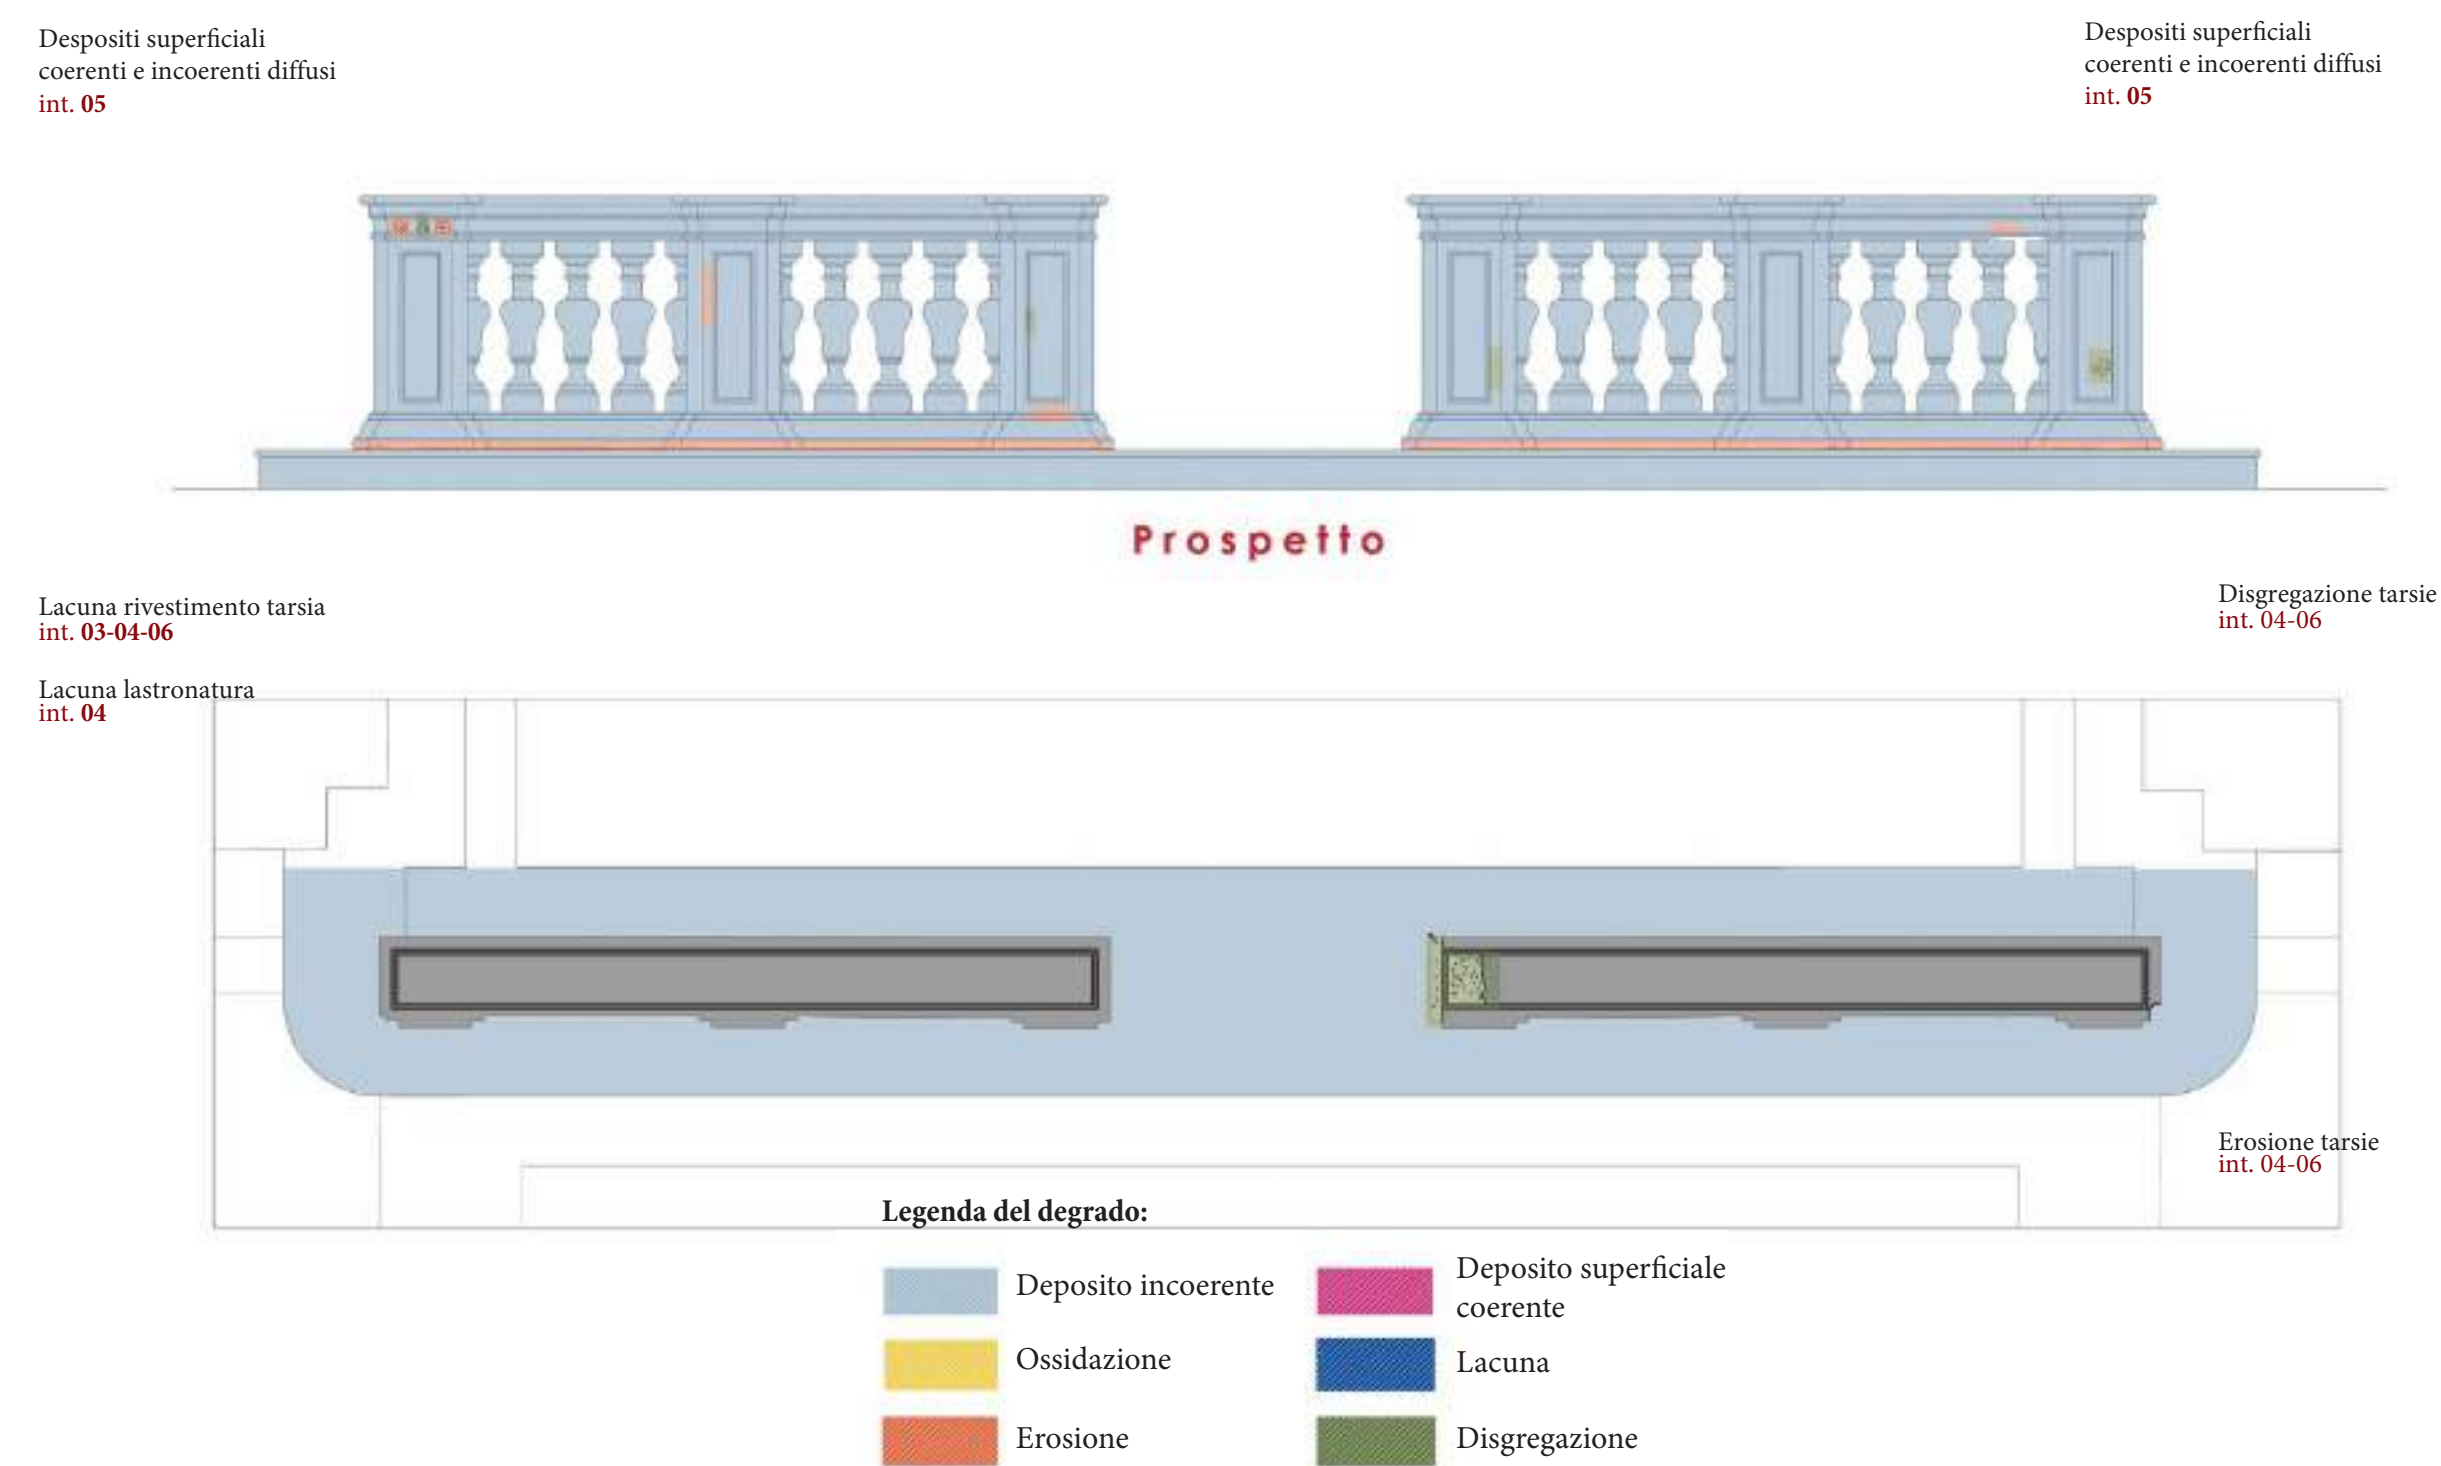
BALAUSTRATA ALTARE MAGGIORE

INDIVIDUAZIONE DEI FENOMENI DI DEGRADO

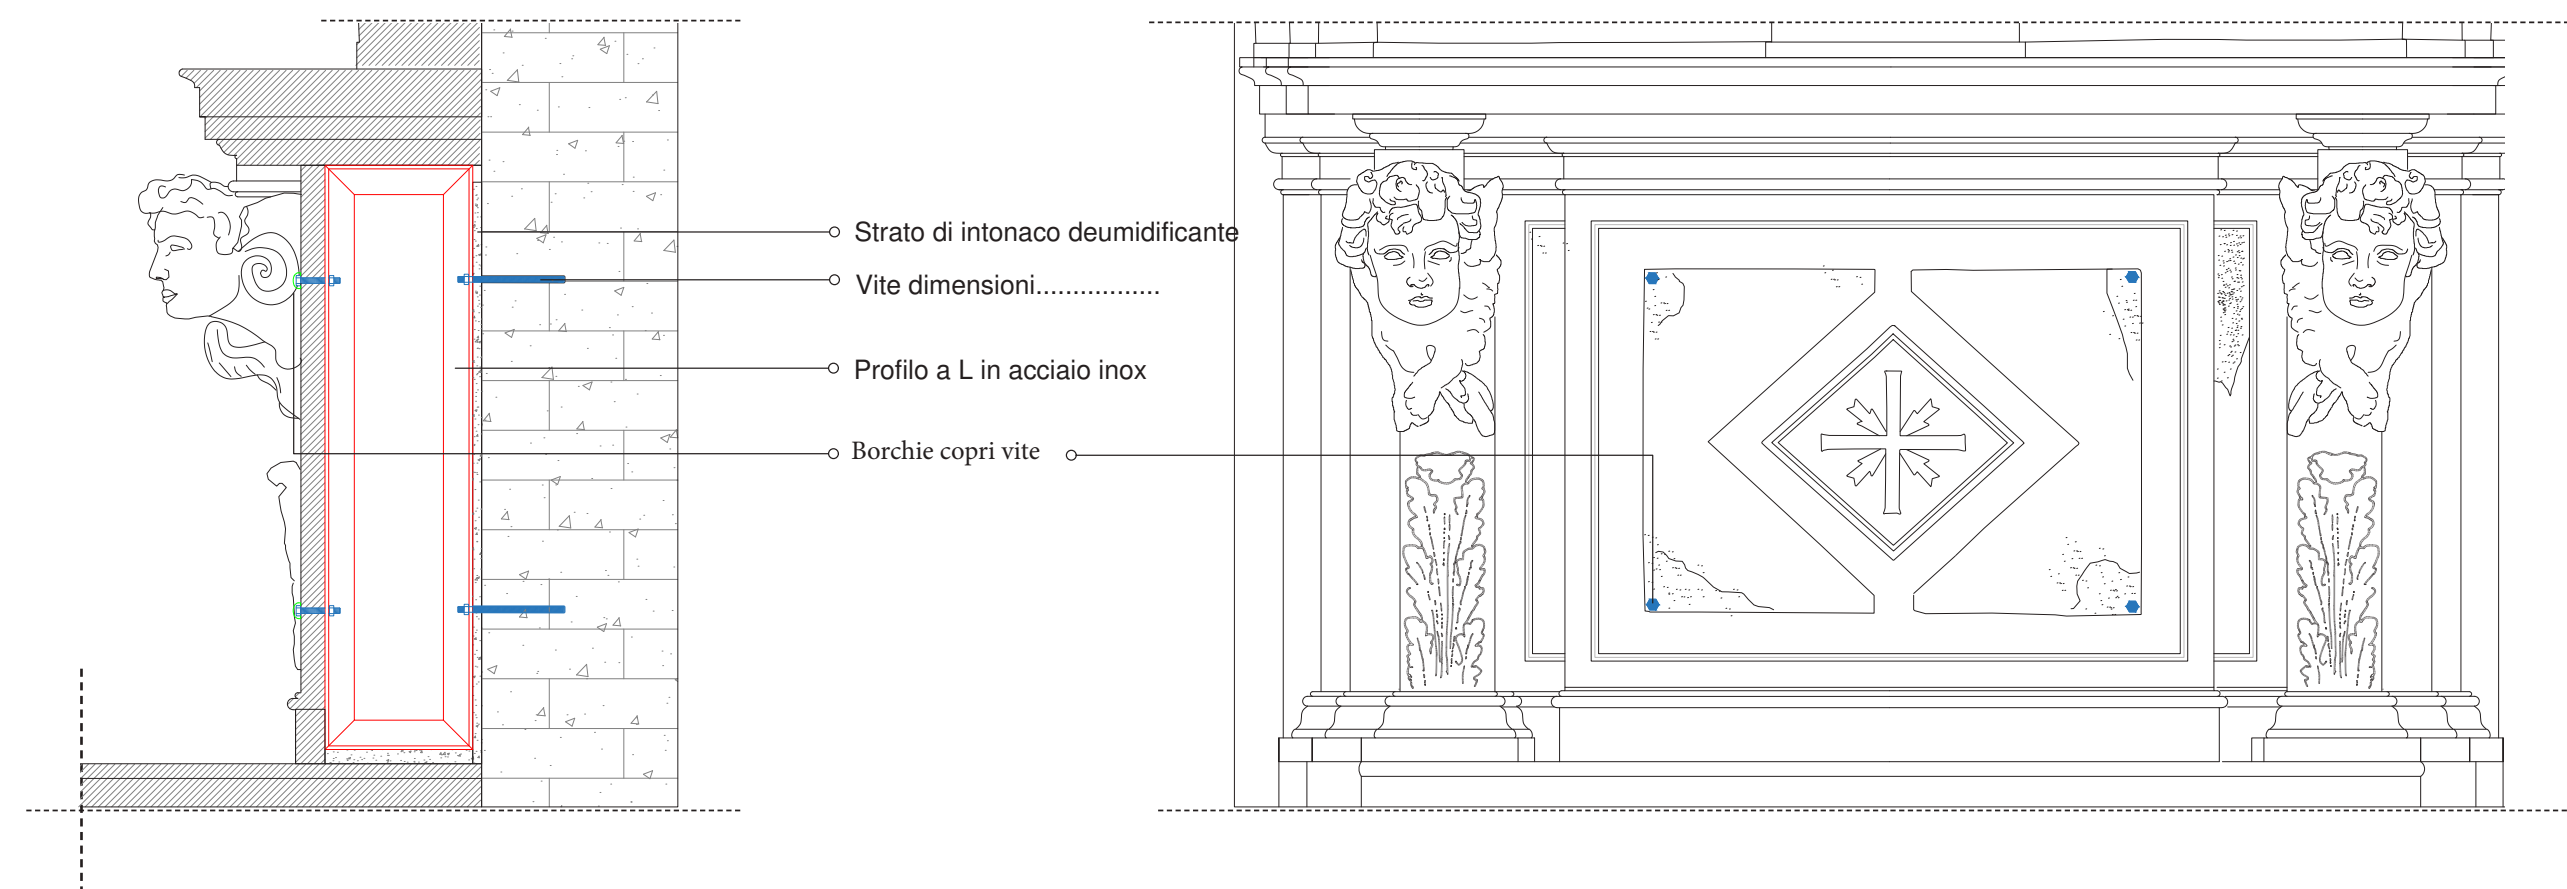
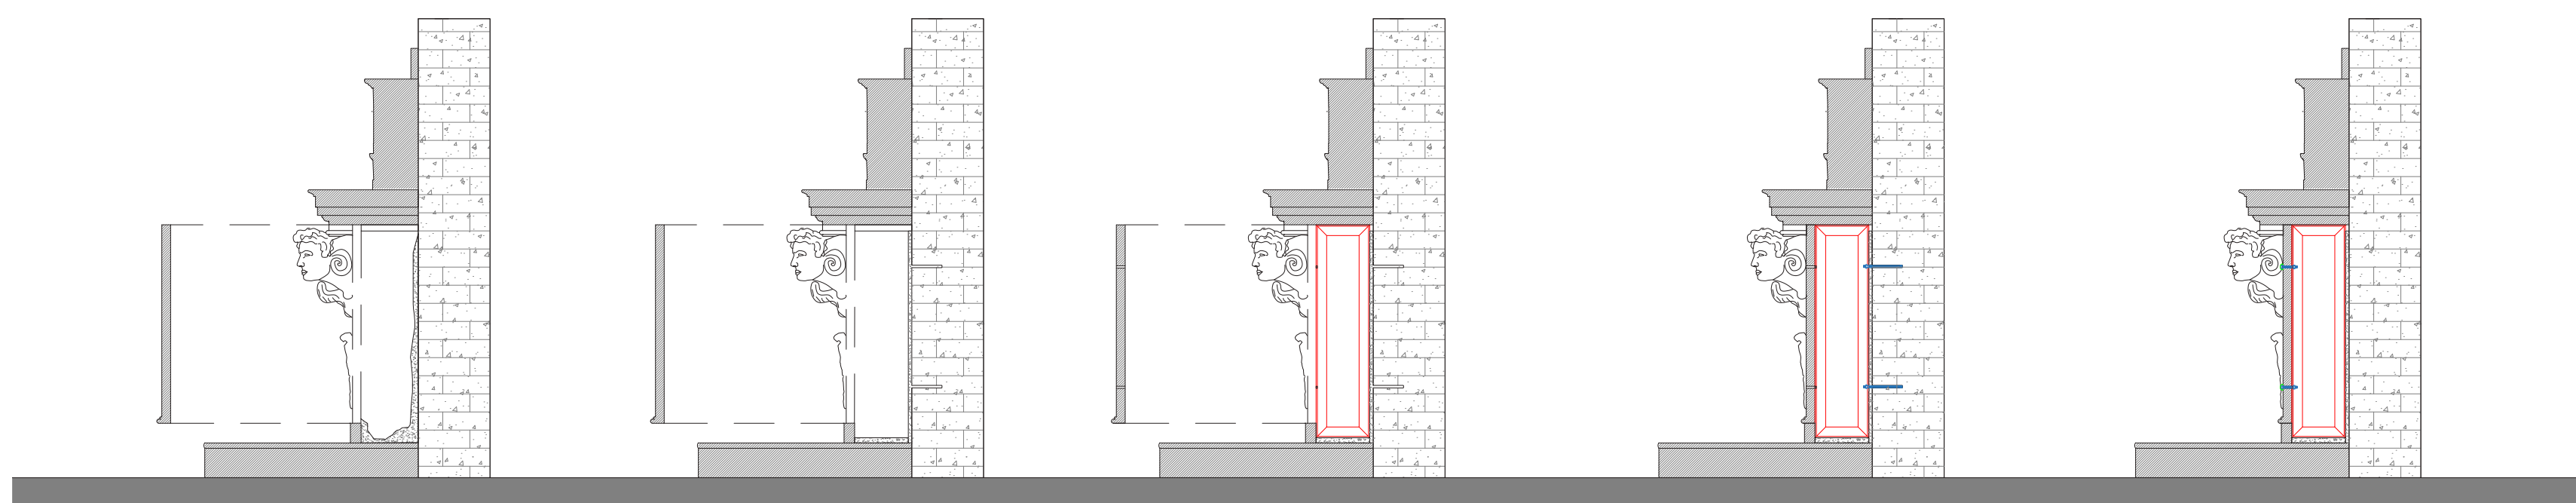
INTERVENTO DI RESTAURO STRUTTURA DI SOSTEGNO DEL PALIOTTO CENTRALE (ALTARI MINORI)

- 01 -Smontaggio del paliotto centrale**
- 02 -Consolidamento muratura retrostante e applicazione di intonaco deumidificante**
-Realizzazione dei fori nella muratura
- 03 -Predisposizione della struttura metallica realizzata con profili a L in acciaio inox 50 mm x 50 mm x 5 mm**
-Realizzazione dei fori sul paliotto
- 04 -Fissaggio della struttura alla muratura**
-Predisposizione del paliotto
- 05 -Fissaggio del paliotto alla struttura**
-Applicazione dei copri-vite
