STADIO SAN PAOLO

Intervento di completamento della verifica delle opere in carpenteria metallica
Progetto esecutivo

RELAZIONE GENERALE

COMUNE DI NAPOLI Ristrutturazione e adeguamento funzionale ed impiantistico dello Stadio San Paolo – 3° lotto - Intervento di completamento della verifica delle opere in carpenteria metallica		DATI IDENTIFICATIVI	
			Codice documento	
			Codice file	
			Emissione	Data Dicembre 2018
	Pagina 1 di 26

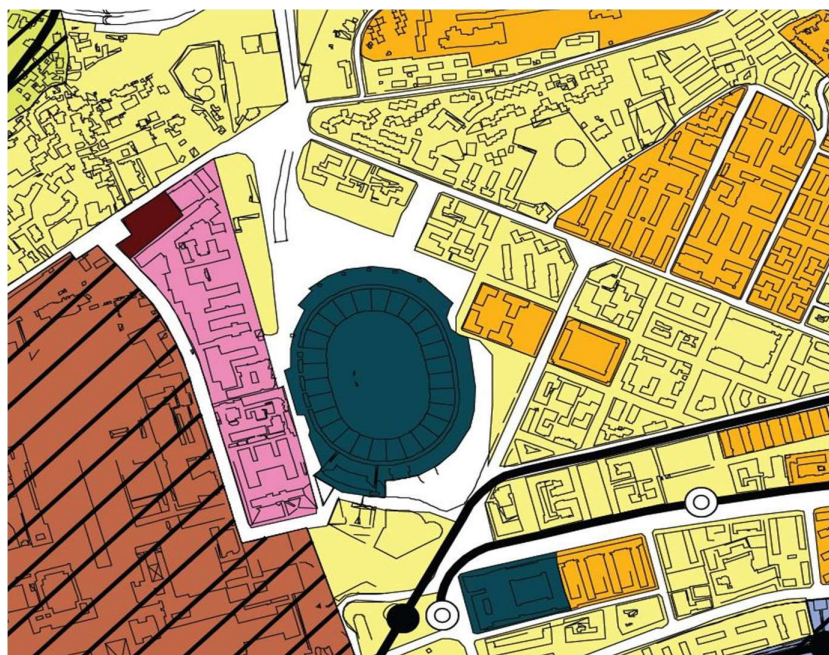
Stralcio tavola zonizzazione

Lo strumento urbanistico vigente del Comune di Napoli, ovvero la Variante Generale al Piano Regolatore, approvata con decreto del Presidente della Giunta regionale della Campania n. 323 dell'11 giugno 2004 classifica lo stadio San Paolo, bene immobile del Comune di Napoli, come una sottozona "Fe", ovvero una "struttura pubblica o di uso collettivo".

- Aa - Strutture e manufatti isolati
- Ab - Siti Archeologici
- Ba - Edilizia d'impianto
- Bb - Espansione recente
- Db - Nuovi insediamenti per la produzione di beni e servizi
- Ea - Aree agricole
- Fa1 - Aree agricole
- Fe - Strutture pubbliche o di uso pubblico e collettivo
- G - Insediamenti urbani integrati

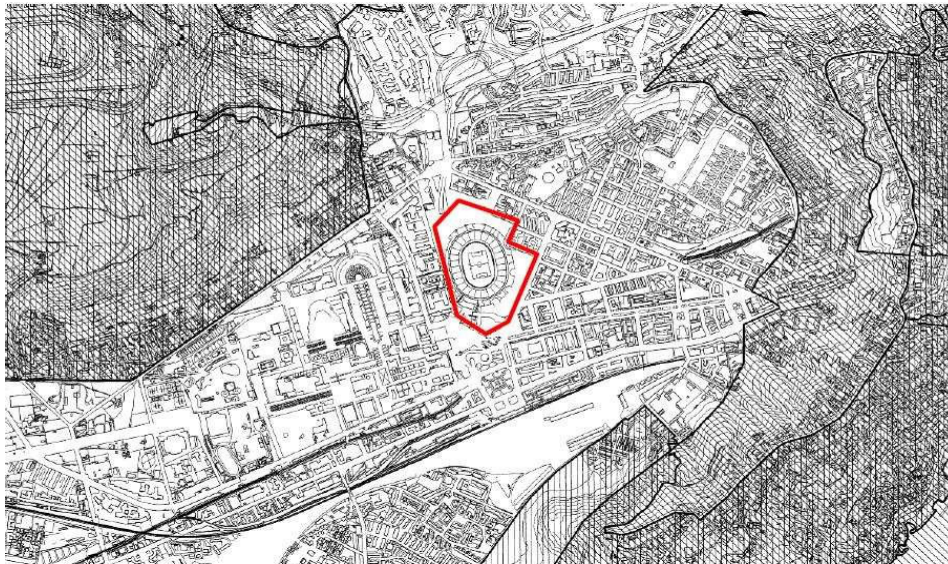
Stralcio tavola vincoli archeologici

Per quanto attiene ai vincoli presenti nell'area, come evidenziato dagli stralci planimetrici che seguono la zona, non presenta vincoli di carattere geomorfologico, paesaggistico, archeologico.

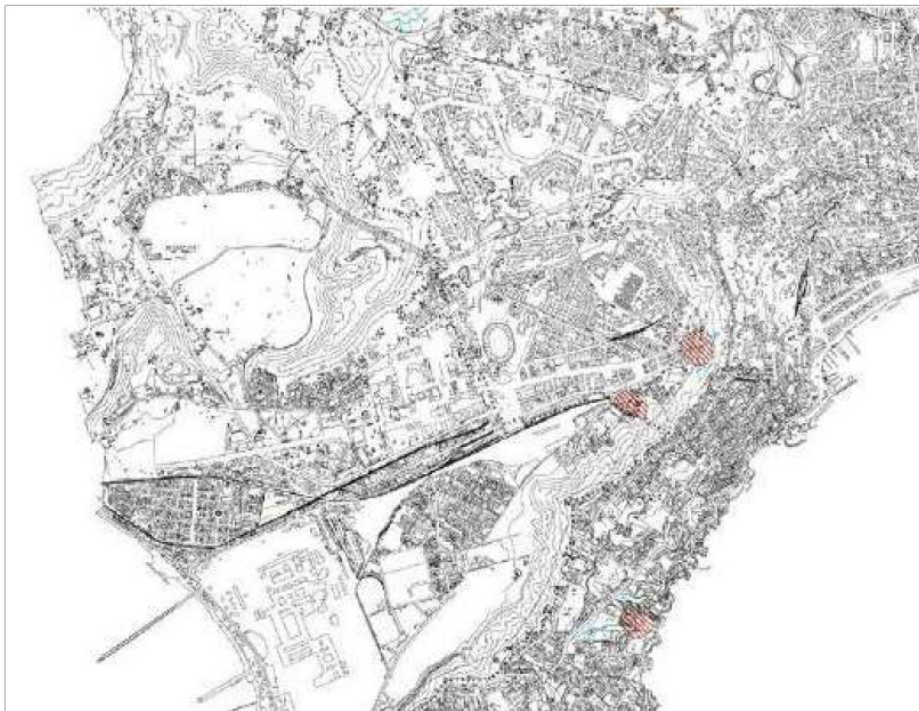
Stralcio tavola pericolosità idraulica

Dalla consultazione del P.S.A.I. realizzato dall'Autorità di Bacino Campania Centrale nell'area di sedime dello stadio S.Paolo non emergono criticità in merito alla pericolosità da frana, alla pericolosità idraulica e al rischio atteso.

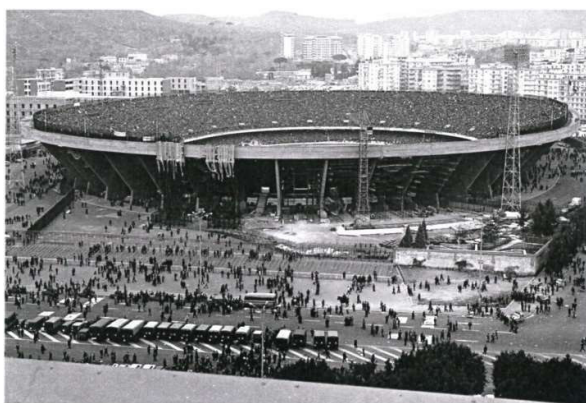
Lo Stadio San Paolo è strutturato in 56 setti (pareti in c.a.), che definiscono altrettanti campi di gradinate tra i setti. Ogni 4 campi è presente una scala di accesso all'anello superiore (cosiddetta scala a grappolo), che collega due setti fuori dal piano, per un totale di 14 scale a grappolo.

Detti setti sono posti in direzione radiale e sono collegati tra di loro dalle gradinate dell'anello superiore.

Il progettista ha chiaramente individuato un comportamento radiale ed uno circonferenziale; nella direzione radiale il comportamento dei setti è quello di una mensola con sollecitazioni nel proprio piano, nel fuori piano invece i movimenti dei setti sono impediti dall' "effetto forma" dello stadio (rigidità circonferenziale). In direzione circonferenziale sono presenti dei giunti di espansione, aventi una dimensione di circa 5cm, che si registrano sia sulle gradinate, sebbene in tali punti risultano essere stati chiusi da listelli in travertino, che sugli appoggi a sella della trave anulare esterna.

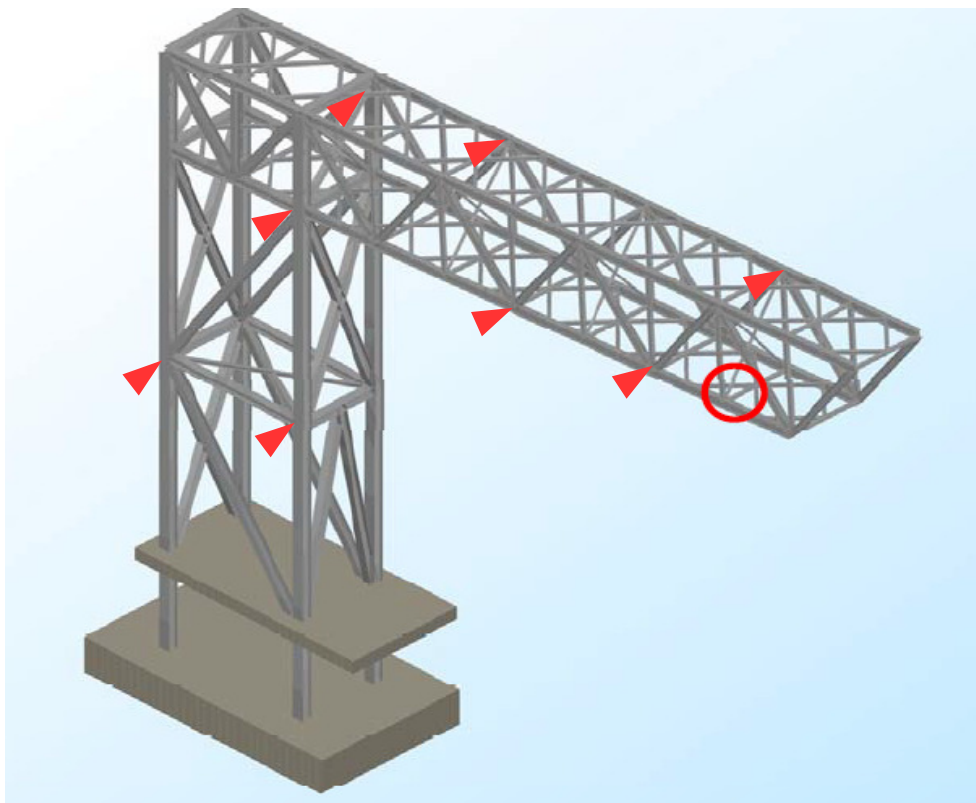
Schema cavalletto

corda (rocciatori). Per ogni cavalletto verrà effettuato il controllo di almeno otto nodi di cui:

- N° 2 alla base del pilone primo livello.
- N° 2 al collegamento tra pilone e mensola
- N° 4 lungo la mensola
