# Comune di Napoli

**PROGETTO DI CONSOLIDAMENTO E DI RICONFIGURAZIONE ARCHITETTONICA  
(LAVORI DI RIFUNZIONALIZZAZIONE DEL REAL ALBERGO DEI POVERI)  
STRALCIO LIVELLO I DEI VOLUMI POSTICI (EX SEDE POLIZIA LOCALE) DESTINATO A CENTRO DI  
ACCOGLIENZA SENZA FISSA DIMORA - STRALCIO SPAZIO DOCCE**

**PROGETTO ESECUTIVO**

Titolo  
**RELAZIONE GENERALE**

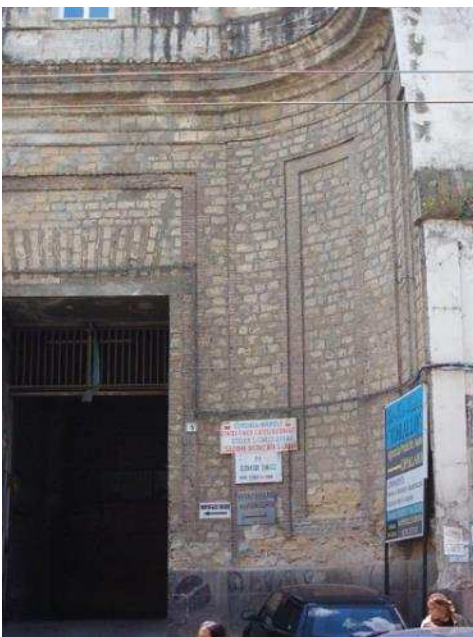
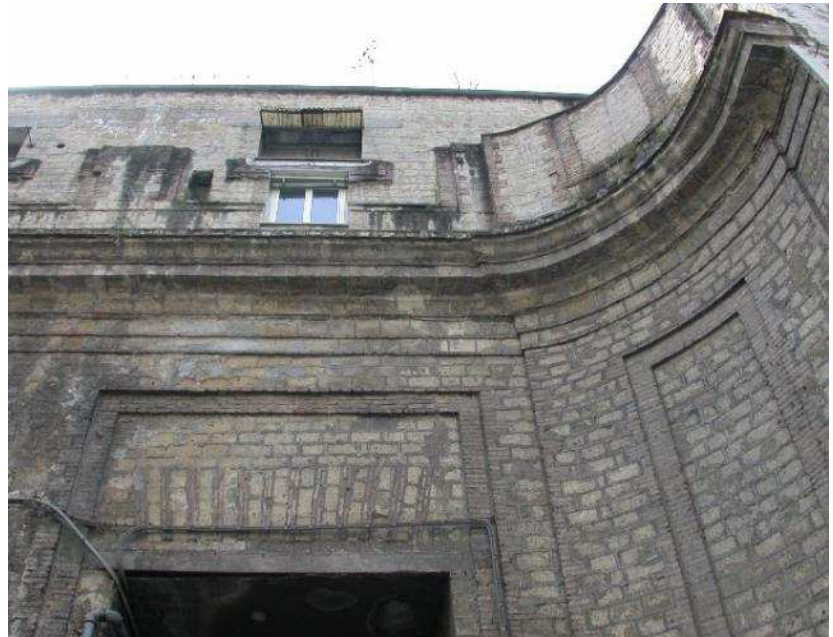
Lo "sperone" è uno dei segni dell'inizio della seconda corte est mai realizzata.

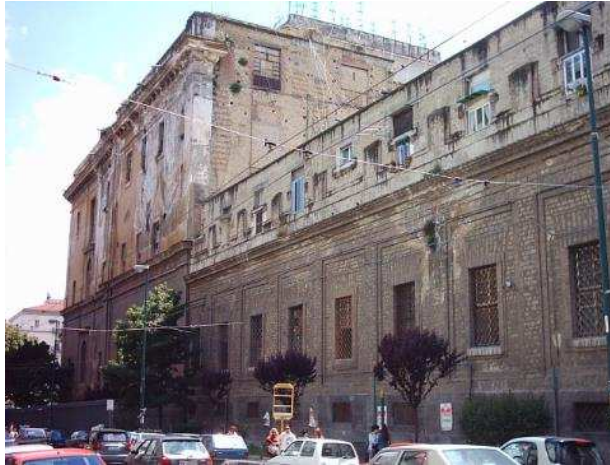
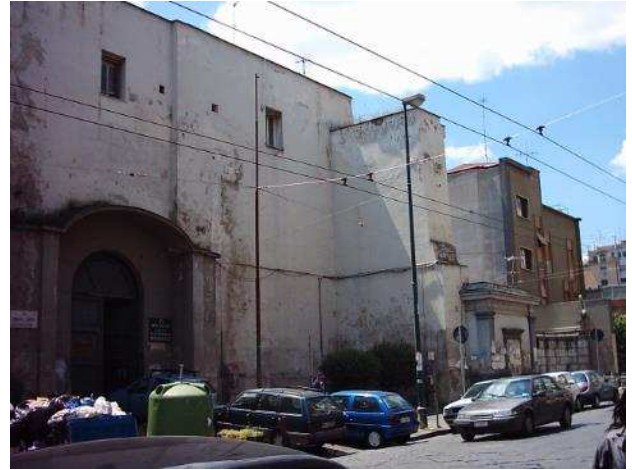
Nella "facciata" su via Tanucci, la rottura del cornicione segna il passaggio che avrebbe dovuto esserci fra il corpo su Piazza Carlo III, che avrebbe dovuto prolungarsi in un'altra ala e la facciata sul secondo cortile est mai realizzato. Analogamente, il prospetto intonacato e lo sperone sono il segno del volume nord interrotto. Nella foto in basso, fatta negli anni '60 per localizzare l'apertura dell'accesso carrabile da via Tanucci, le parti senza intonaco rendono con maggiore evidenza le tracce del cantiere interrotto di Fuga.

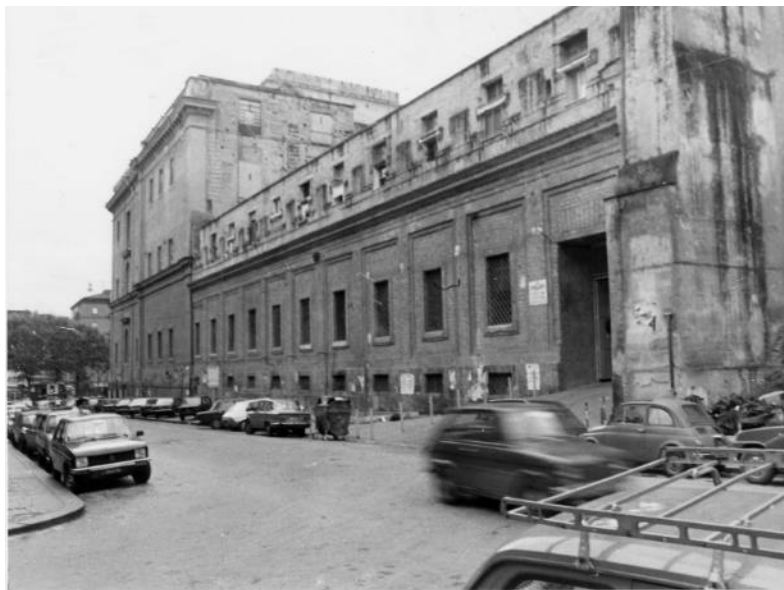
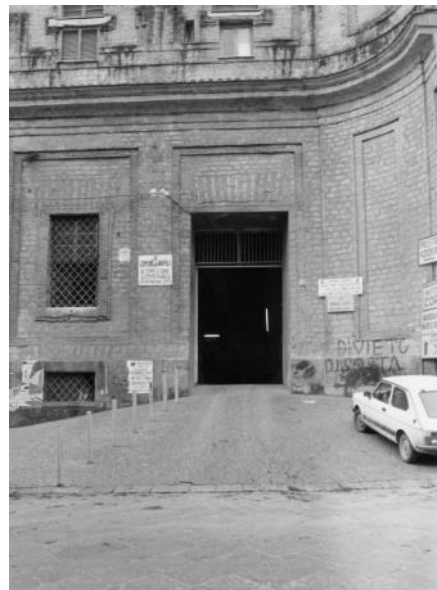
Nelle immagini realizzate dopo l'apertura dell'ingresso da via Tanucci, effettuata tagliando una finestra del cortile est mai realizzato, si noti come anche il prospetto su via Tanucci denunci la sua perduta vocazione di prospetto di una corte centrale: la mancanza di piperno al di sotto delle finestre del piano seminterrato denuncia l'abbassamento del livello di calpestio, effettuato per congiungere la via Tanucci con Piazza Carlo III. Essendo un prospetto su corte, infatti, il livello del suolo avrebbe dovuto corrispondere a quello del I livello.

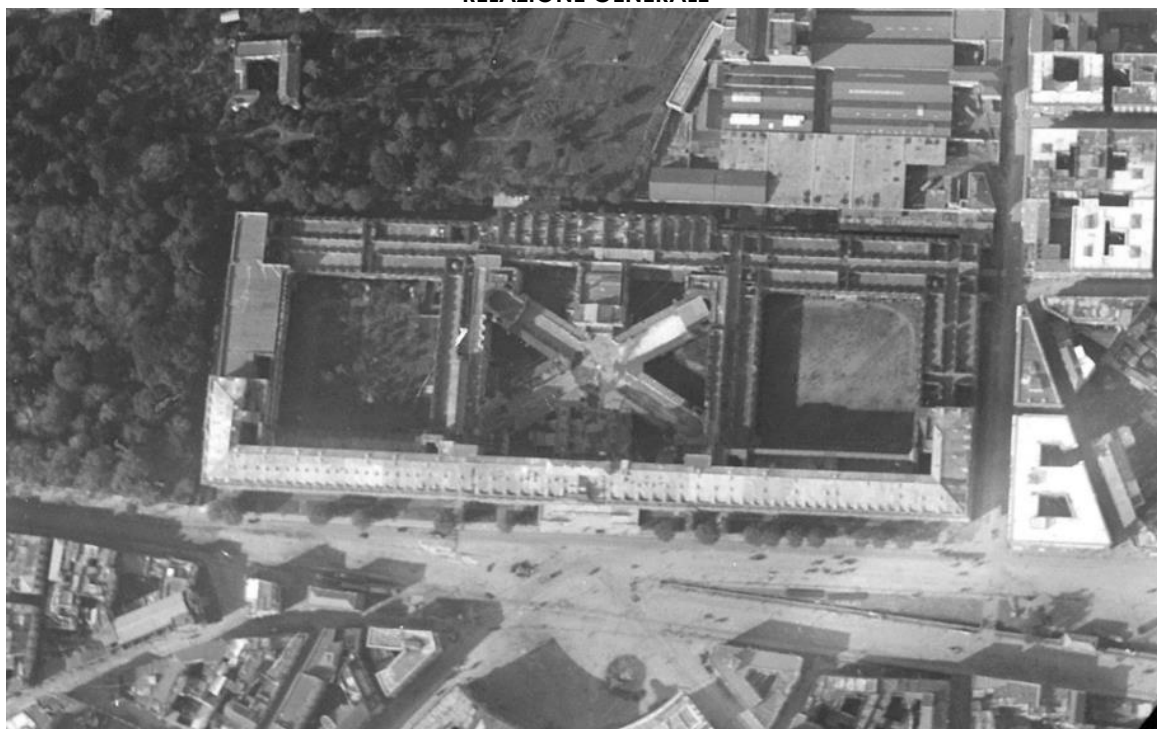
Nella foto aerea del 1929 sono evidenti i volumi postici incompiuti, tanto sulle ali che nel corpo centrale.
