**DEMOLIZIONE DELLO “ISOLATO 7”  
IN VIA CUPA SPINELLI  
CIRCOSCRIZIONE CHIAIANO**

ISOLATO 7 IN VIA CUPA SPINELLI

### PROVE E INDAGINI SULLE STRUTTURE

Rapporto di prova n°026/st/23 del 25/05/2023

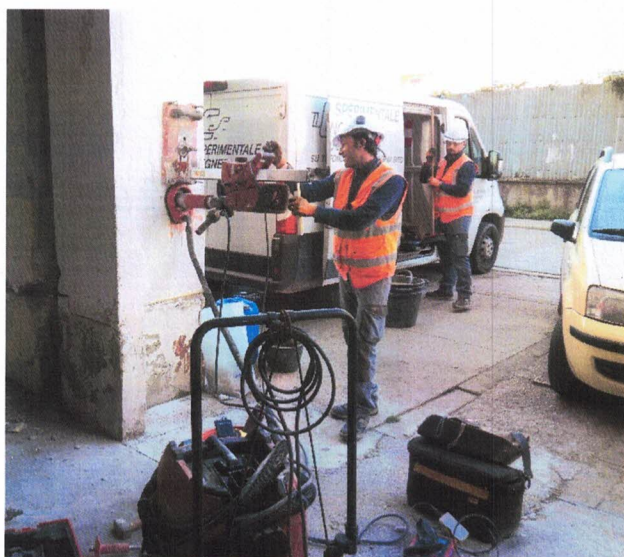
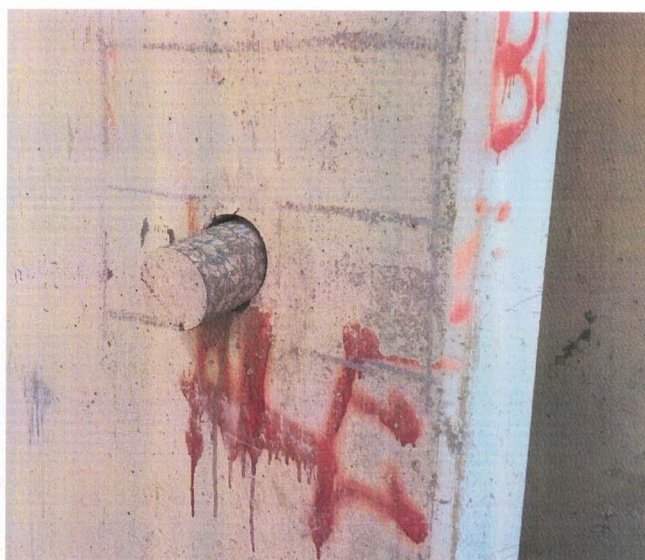
*foto n°1*

Il prelievo di carote di calcestruzzo, del diametro nominale di 80 mm, è stato eseguito, mediante carotatrice a corona diamantata a circolazione d'acqua, dai pilastri e dalle travi della struttura (cfr. foto n°1 e n°2), previa indagine pacometrica che ha consentito di non tagliare le barre di armatura.

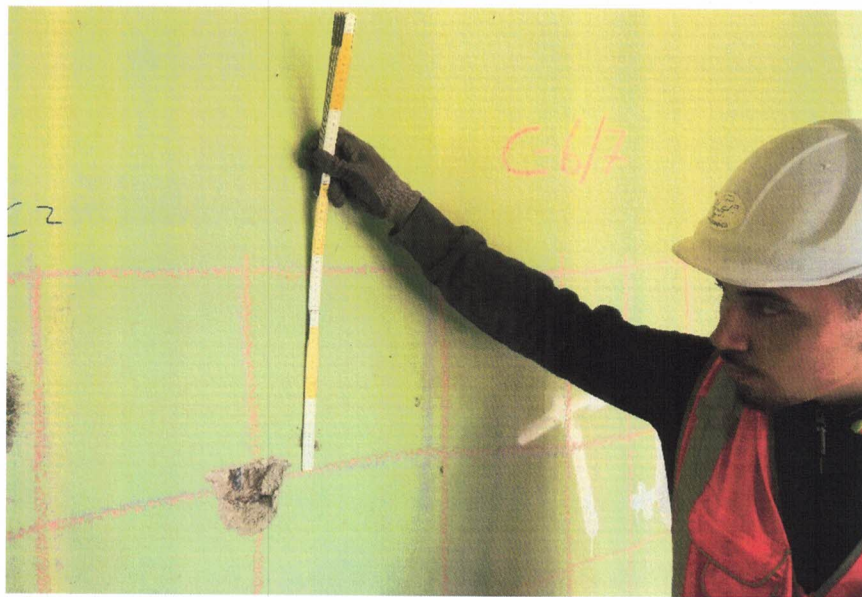
*foto n°10*

E' stata condotta un'indagine pacometrica mediante pacometro PROFOMETER mod. 5 Scanlog, su elementi strutturali al fine di determinare la presenza di armatura, il diametro ed il passo delle staffe (cfr. foto n°10).

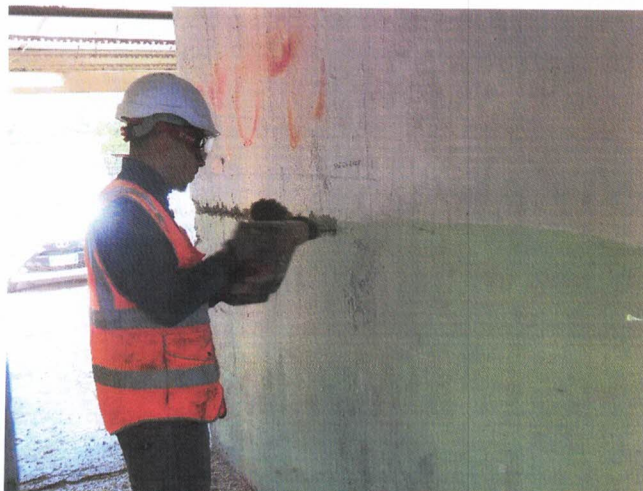
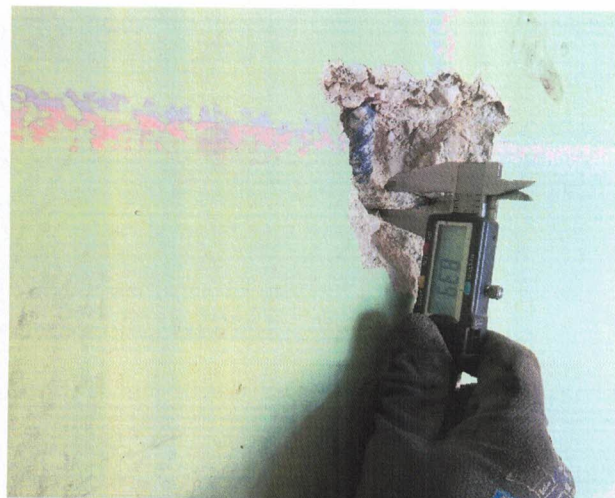
*foto n°11*

Inoltre, al fine di determinare in alcune sezioni di pilastri, travi, scale e solai, il diametro e il tipo delle barre di armatura, sono stati eseguiti saggi distruttivi con asportazione di tratti di copriferro (cfr. foto n°11 e foto n°12).

Al termine delle operazioni di rilievo, il copriferro è stato ripristinato con malta tixotropica.
