RELAZIONE TECNICA GENERALE

Manutenzione straordinaria di Piazza Cavour (tratto in asfalto) e Via Taddeo da Sessa

Comune di Napoli – III e IV Municipalità.

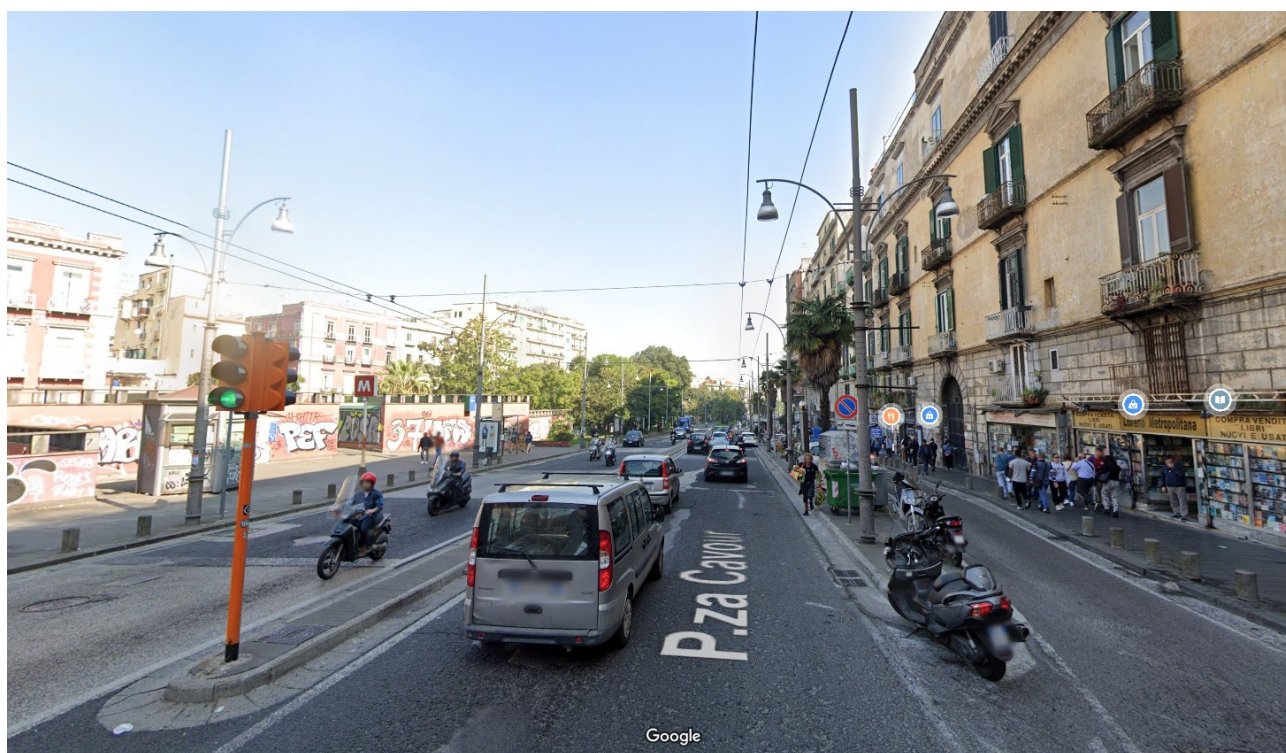
FOTO N. 01 PIAZZA CAVOUR

Presumibilmente da tempo considerevole non vengono eseguiti drastici interventi di manutenzione; infatti, le uniche operazioni eseguite nel corso dei decenni sono quelle riportabili alla colmatatura di buche e avvallamenti eseguiti in situazioni di emergenza, a salvaguardia della incolumità della utenza; la piattaforma stradale presenta, quindi, avvallamenti, sconnessioni e buche.

Il pessimo stato della pavimentazione stradale in tali tratti, non consentendo un corretto deflusso delle acque negli impianti di captazione, produce ristagni, allagamenti e vaste pozzanghere, rendendo difficoltoso e problematico anche il passaggio dei pedoni, che vengono investiti dagli spruzzi d'acqua sollevati dalle autovetture in transito.
