RESTAURO DI VILLA EBE
ALLE RAMPE LAMONT YOUNG
PROGETTO ESECUTIVO

AR
A.27

ABACO DEGLI INFISSI

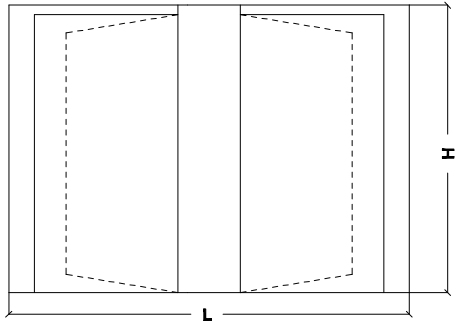
SISREMA MODULARE PANNELLO/PORTA PER SERVIZI. APERTURA AD ANTE TDX-TSX (CHIUSURA RADENTE)	PANNELLI SANDWICH SPESSORE 3,5 COMPOSTO DA DUE FOGLI DI ALLUMINIO VERNICIATO A POLVERI ED ANIMA DI PLIURETANO ESPANSO ESENTE DA CFC. PIEDI E TELAI PER ANCORAGGIO	200 260	240		16	DISTRIBUZIONE: N.2 A QUOTA +9,78 N.6 A QUOTA +5,12 N.2 A QUOTA +0,04 N.1 A QUOTA -4,94 N.2 A QUOTA -8,98 N.3 A QUOTA -13,27
04-F

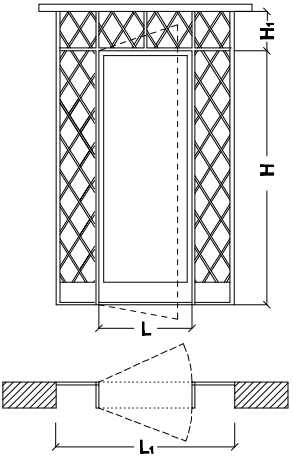
PORTA FINESTRA DOPPIA ANTA TDX E TSX	-TELAIO FERRO-FINESTRA IN PROFILI AD L -PANNELLO IN FERRO IN PROFILI AD L E VETRO "CATTEDRALE" -GRIGLIE INCROCIATE IN PIATTO DA 3 CM -PULITURA	L =80 L1=150	H =220 H1=250		1	INFISSO SOGGETTO A RESTAURO -SOSTITUZIONE DI ELEMENTI IRRECUPERABILI E INTEGRAZIONI CON MATERIALE IDENTICO -SABBIATURA DELLE SUPERFICI E APPLICAZIONE DI ANTIRUGGINE SINTETICA AI CROMATI DI PIOMBO E APPLICAZIONE FINALE DI DUE STRATI DI VERNICE PROTETTIVA MONOCOMPONENTE TIPO ZAPON

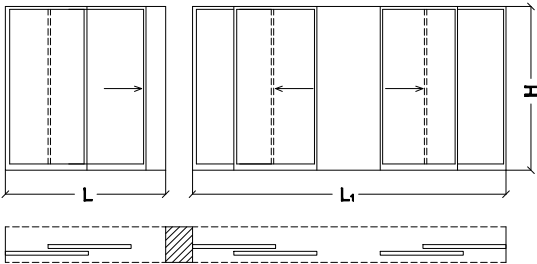
09-P _{F1}

PORTA FINESTRA AD ANTE SCORREVOLI E FISSE N° 3 ELEMENTI FISSI N° 2 ANTE S-DX N° 1 ANTA S-SX	-TELAIO IN LEGNO MERANTI LAMELLERE HEMLOCK -VETRO ANF (ANTINFORTUNISTICO) EST. ED INT. 44.1 ENERGY-N + CAM + 33.1	L =370 L1=735	H =380		1

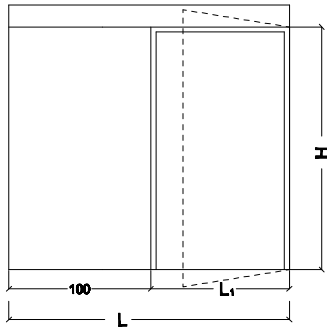
SISTEMA MODULARE PANNELLI/PORTA- SERVIZI APERTURA AD ANTA	PANNELLI SANDWICH SPESSORE 3,5 COMPOSTO DA DUE FOGLI DI ALLUMINIO VERNICIATO A POLVERI ED ANIMA DI PLIURETANO ESPANSO ESENTE DA CFC. PIEDI E TELAI PER ANCORAGGIO	L=180 200 L1=90	210		13	DISTRIBUZIONE: N.7 A QUOTA +5,12 N.3 A QUOTA +0,04 N.2 A QUOTA -4,94 N.1 A QUOTA -8,98

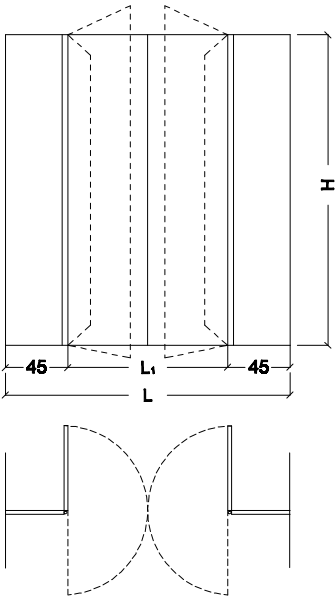
20-P₄

PORTA A DUE ANTE E DOPPIO MOVIMENTO

-TELAIO IN LEGNO LAMELLARE
-ANTE IN LEGNO LAMELLARE CON PANNELLO TAMBURATO DA 45 CM

L=210
L₁=120

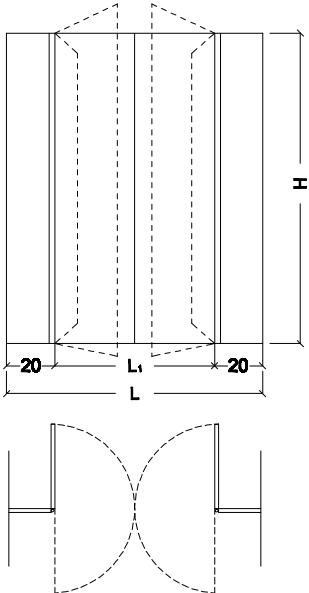
20-P_{4,1}

PORTA A DUE ANTE E DOPPIO MOVIMENTO

-TELAIO IN LEGNO LAMELLARE
-ANTE IN LEGNO LAMELLARE CON PANNELLO TAMBURATO DA 45 CM

L=160
L₁=120

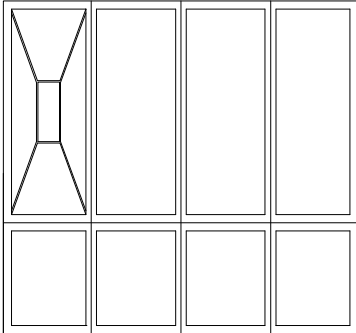
PORTA VETRATA IN QUATTRO ELEMENTI IN LEGNO DI ABETE TELAIO 6X6 DUE ANTE A RIBALTA	SPECCHIATURA SUPERIORE CON TELAIO IN LEGNO E VETRI TIPO CATTEDRALE DI COLORE GIALLO TOPAZIO E VETRO BIANCO OPALINO				1	INFISSO SOGGETTO A RESTAURO COMPRESA LA SOSTITUZIONE DEI VETRI MANCANTI CON LA STESSA TIPOLOGIA
23-F ₆

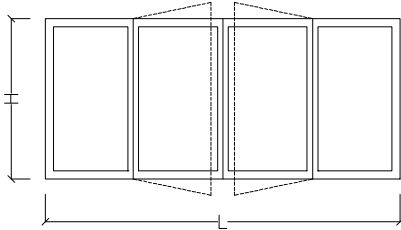
FNESTRA A NASTRO N.2 ANTE FISSE N.2 ANTE A RIBALTA	-TELAIO IN LEGNO LAMELLARE MERANTI -FINITURA: MORDENZATO A CAMPIONE -VETROCAMERA -DAVANZALE INTERNO -PREDISPOSIZIONE PER PANNELLI BOISERIE	260	120		1	
24-F ₇

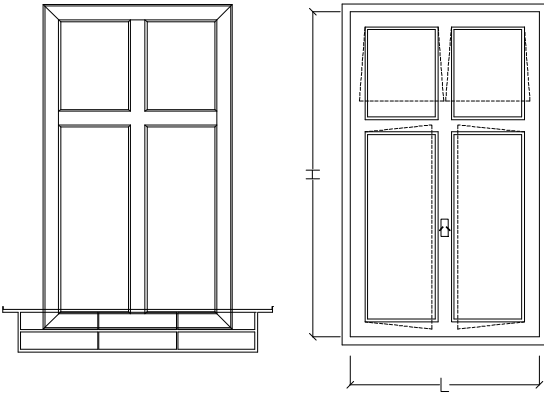
FINESTRA A DUE BATTENTI N° 2 ANTE A RIBALTA N° 2 SOPRALUCE A VASISTAS	-TELAIO IN LEG -DAVANZALE INTERNO -PREDISPOSIZIONE PER PANNELLI BOISERIE	140	240		4	INFISSO SOGGETTO A RESTAURO DISTRIBUZIONE N.2 A QUOTA +0,04 N.2 A QUOTA -4,94

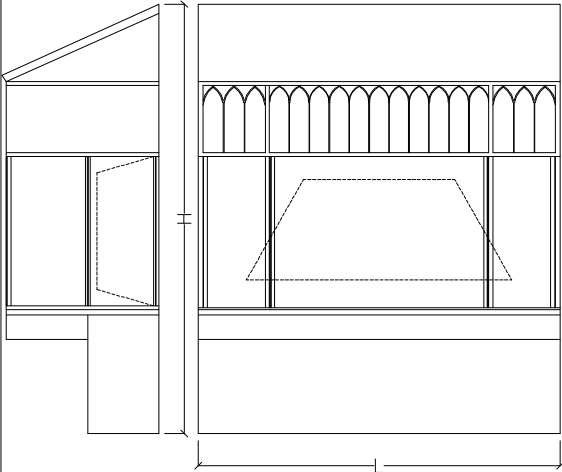
BOW-WINDOW N° 2 ANTE FISSE N° 1 ANTA A BILICO ORIZZONTALE N° 2 ANTE LATERALI CON APERTURA ESTERNA A RIBALTA	BOW-WINDOW TELAIO IN FERRO CON PROFILI AD L PANNELLO IN FERRO SOTTOSTANTE SOPRALUCE CON FREGIO IN FERRO E VETRO COPERTURA LAMIERA DI FERRO	270	320		1	INFISSO SOGGETTO A RESTAURO REVISIONE E SOSTITUZIONE DELLE PARTI AMMALORATE E MANCANTI - REVISIONE E RESTAURO DEI SERRAMENTI E DELLE FERRAMENTA -MODIFICA DEI FERMAVETRI PER ALLOGGIAMENTO VETRICAMERA -TRATTAMENTO PROTETTIVO SUL MATERIALE E TINTEGGIATURA
26-F ₉

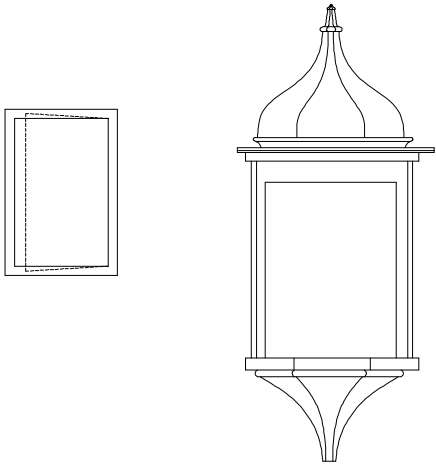
BOWINDOW CON STRUTTURA IN LEGNO E CUPOLETTA RIVESTITA DI PIOMBO PIU' GRATA METALLICA FRONTALE -FINESTRA INTERNA AD UN BATTENTE A RIBALTA	-TELAIO IN LEGNO LAMELLARE MERANTI -FINITURA: MORDENZATO A CAMPIONE -VETROCAMERA -DAVANZALE INTERNO -PREDISPOSIZIONE PER PANNELLI BOISERIE -GRILLAGE IN PIATTINE DI FERRO DA 3cmx5mm	85	120		1	INFISSO SOGGETTO A TOTALE RICOSTRUZIONE SULLA BASE DI DOCUMENTAZIONE FOTOGRAFICA E SU INDICAZIONI DELLA DD.LL.

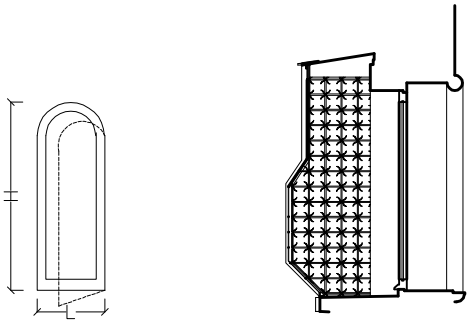
28-F ₁₁

FINESTRA AD ARCO AD UN BATTENTE BOWINDOW IN FERRO DECORATO E SAGOMATO	-TELAIO IN LEGNO LAMELLARE MERANTI -FINITURA: MORDENZATO A CAMPIONE -VETROCAMERA -DAVANZALE INTERNO	51	140			INFISSO SOGGETTO A RESTAURO -RECUPERO DEGLI INFISSI IN LEGNO ESISTENTI -ADEGUAMENTO PER VETROCAMERA E RECUPERO DEL BOWINDOW ESTERNO

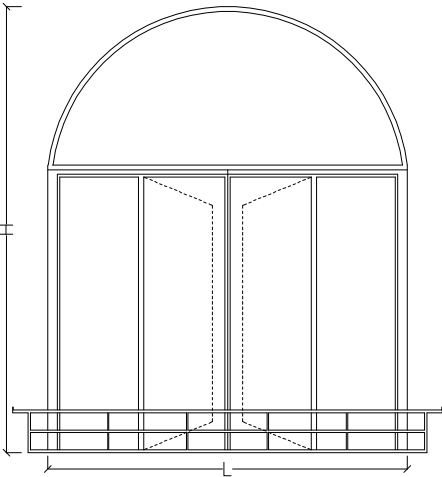
FINESTRA A QUATTRO ANTE N° 2 ANTE A RIBALTA N° 2 ANTE FISSE SOPRALUCE FISSO AD ARCO CON DIVISIONE CENTRALE	-TELAIO FERRO-FINESTRA CON PROFILI AD L	270	335		1	INFISSO SOGGETTO A RESTAURO
31-F ₁₄

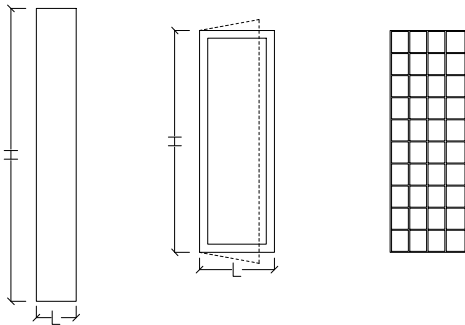
SISTEMA DI N.3 FINESTRA AD UN'ANTA A RIBALTA E RELATIVO BOWINDOW IN GRILLAGE IN FERRO +ASOLA IN VETRO FISSO LATERALE	-TELAIO IN LEGNO LAMELLARE MERANTI -FINITURA: MORDENZATO A CAMPIONE -VETROCAMERA -DAVANZALE INTERNO -GRIGLIA ESTERNA IN FERRO VETRO COLORATO IN PASTA MONTATO IN APPOSITI ALLOGGIAMENTI NELLA MURATURA E SIGILLATO DA PROFILI IN NEOPRENE	F56	F165		3+1	
				V30	V220			
32-P

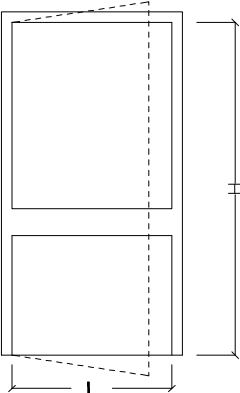
PORTA AD UN'ANTA A RIBALTA VERSO ESTERNO REI 120	-TELAIO IN ACCIAIO -PANELLO IN LAMIERA D'ACCIAIO DA 20 10 INTERNO E LISTONATO DI LEGNO ESTERNO	120	240		2	
39-F _{F3}

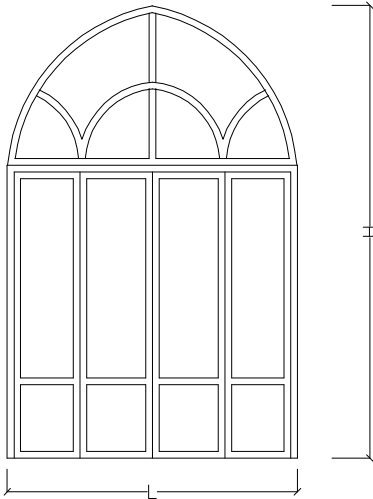
PORTA-FINESTRA A QUATTRO ANTE N°2 FISSE N° 2 A RIBALTA SOPRALUCE FISSO	TELAIO IN LEGNO DI QUERCIA VERNICIATO SEZIONE 70x70	220	340		1	INFISSO SOGGETTO A RESTAURO SOSTITUZIONE DI ELEMENTTI O PARTI AMMALORATE O MANCATI -ADEGUAMENTO PER VETROCAMERA -SABBIATURA E VERNICIATURA
43-P _{F4}

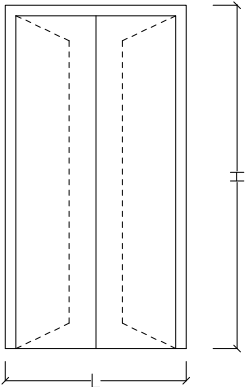
PORTA-FINESTRA A DUE ANTE A A RIBALTA ESTERNA	-TELAIO IN LEGNO LAMELLARE MERANTI -FINITURA: MORDENZATO A CAMPIONE -VETROCAMERA	130	240		1

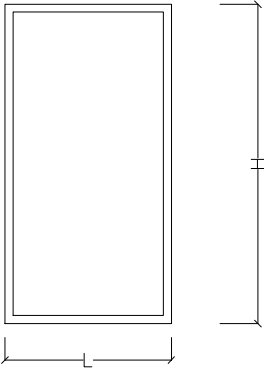
PORTA FINESTRA FISSA CON TELAIO IN LEGNO	-TELAIO IN LEGNO LAMELLARE MERANTI -FINITURA: MORDENZATO A CAMPIONE -VETROCAMERA	112	240		1	
47-P _{F6}

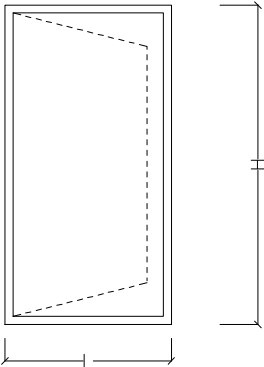
PORTA-FINESTRA AD UN'ANTA A RIBALTA	-TELAIO IN LEGNO LAMELLARE -ANTE IN LEGNO -PANNELLO IN TAMBURATO LAMELLARE	100	240		1	
48-P
